AquaPinka

Wassermanagementplan für die Pinka bei Niederwasser

Nachhaltige Wasserbewirtschaftung an der Pinka

30. Oktober 2022

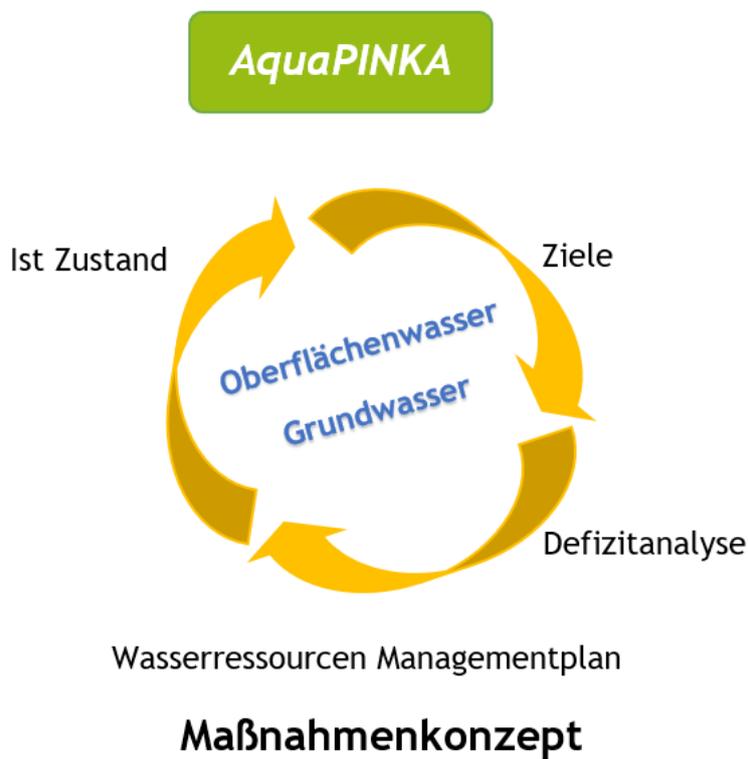
Abbildung 1: Bausteine des Projektes AquaPINKA

Die Erkundung des Ist-Zustandes des Gewässers hinsichtlich seiner morphologischen, chemisch-biologischen und physikalischen Verhältnisse ist von grundlegender Bedeutung. Die Ergebnisse wurden definierten Zielen gegenübergestellt, wodurch die Basis für eine Defizitanalyse und die Ausarbeitung des Wasserressourcen Managementplans (WRMP) sowie die Ableitung von Maßnahmen zur Verbesserung der Gesamtsituation geschaffen wird. Die folgende **Abbildung 1** zeigt die wichtigsten methodischen Bausteine vom Projekt AquaPinka.

Das Projekt AquaPINKA verbindet das bestehende Messnetz mit einem projektspezifisch installiertem Monitoringnetz und die Analyse bestehender und neuer Messdatenreihen mit einer numerischen Modellierung. Des Weiteren werden als Datengrundlage die Gewässergüte und die biologischen Qualitätskriterien hinsichtlich der Funktionalität der Fischaufstiegshilfen, sowie Ergebnisse von Klimaprognosen für den WRMP berücksichtigt. Die folgende **Abbildung 2** zeigt den Workflow für das Projekt AquaPINKA.

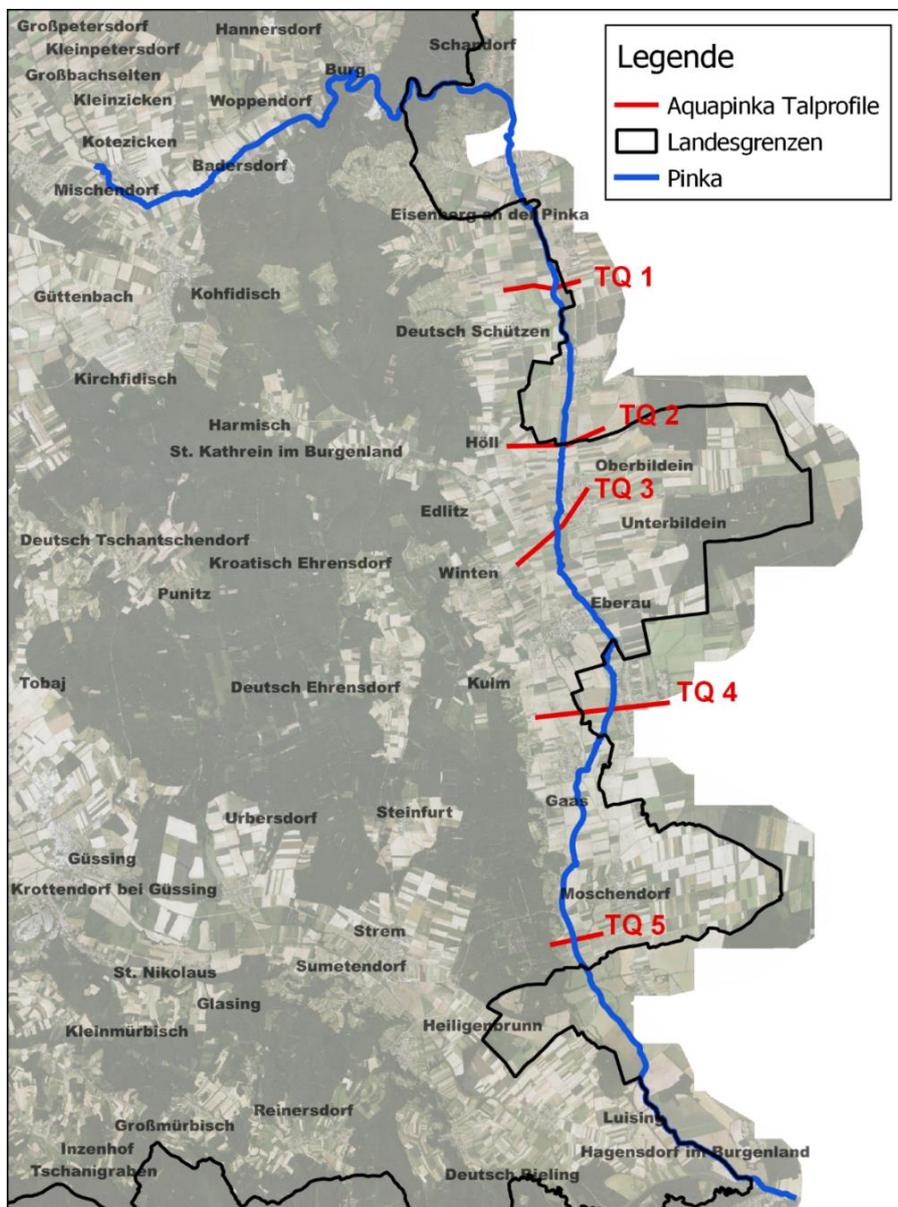
Abbildung 3: Übersicht der Lage der Talquerprofile TQ1-TQ5

Der Flusslauf der Pinka wurde vom Vermessungsbüro DI Mandred Jandrisevits neu vermessen. Dieser Auftrag wurde nicht im Rahmen des AquaPinka Projekts durchgeführt und finanziert. Die Vermessung war hinsichtlich der Fragestellung des Projektes und dem damit verbundenen Detaillierungsgrad im Niederwasserbereich Voraussetzung für aussagekräftige Ergebnisse. Vermessen wurde die Pinka von FLKM 46,614, oberhalb von Kotezicken bis FLKM 5,538 bei Kemestaródfa. Dabei wurde auf Basis der bestehenden Flussachse 484 Querprofile im Abstand von 50-100 m vermessen. Nebengerinne wie Fischaufstiegshilfen oder Ausleitungstrecken wurden ebenfalls vermessen. Zusätzlich zu den Profilen wurden Uferunterkanten und Uferoberkanten vermessen. Neben den Flussquerprofilen wurden zusätzlich 5 definierte Talquerprofile vermessen. Diese kreuzen die Pinka bei FLKM 28,661 (TQ1), FLKM 25,198 (TQ2), FLKM 23,286 (TQ3), FLKM 18,821 (TQ4), FLKM 13,304 (TQ5) (**Abbildung 3**). Die Talquerprofile wurden so gelegt, dass sie die Lage der Grundwassermesspegel wiedergeben.

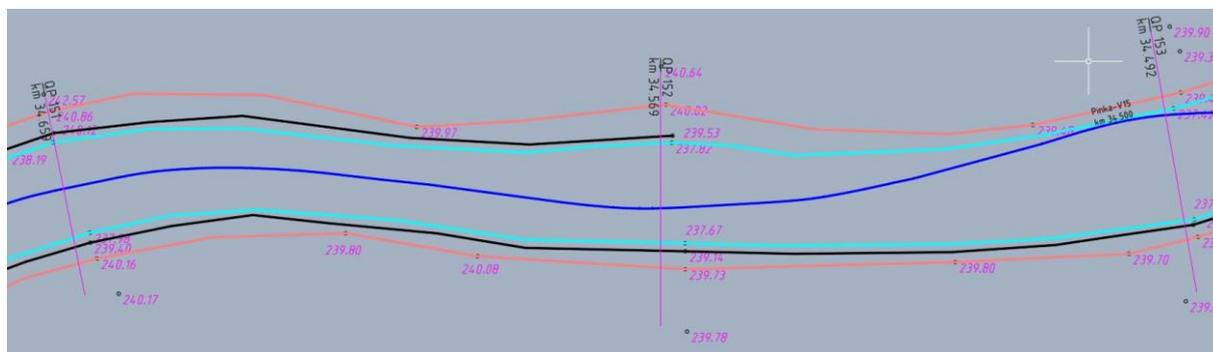
Abbildung 4: Ausschnitt aus der Vermessung im Bereich der Schluchtstrecke von Burg (FLKM 34, 659-FLKM 34,492)

Weiters wurden Laserscandaten des Landes Burgenland als Grundlage für Analysen und Modellierungen verwendet. Der Laserscan stammt aus dem Jahr 2019 (Februar/März). Bei der Erstellung des digitalen Geländemodells wurden zusätzlich zum Laserscan die Genauigkeit im Bereich des Fließgewässers durch 3D-Bruchkanten, die von der Vermessung zu Verfügung gestellt wurden, erhöht.

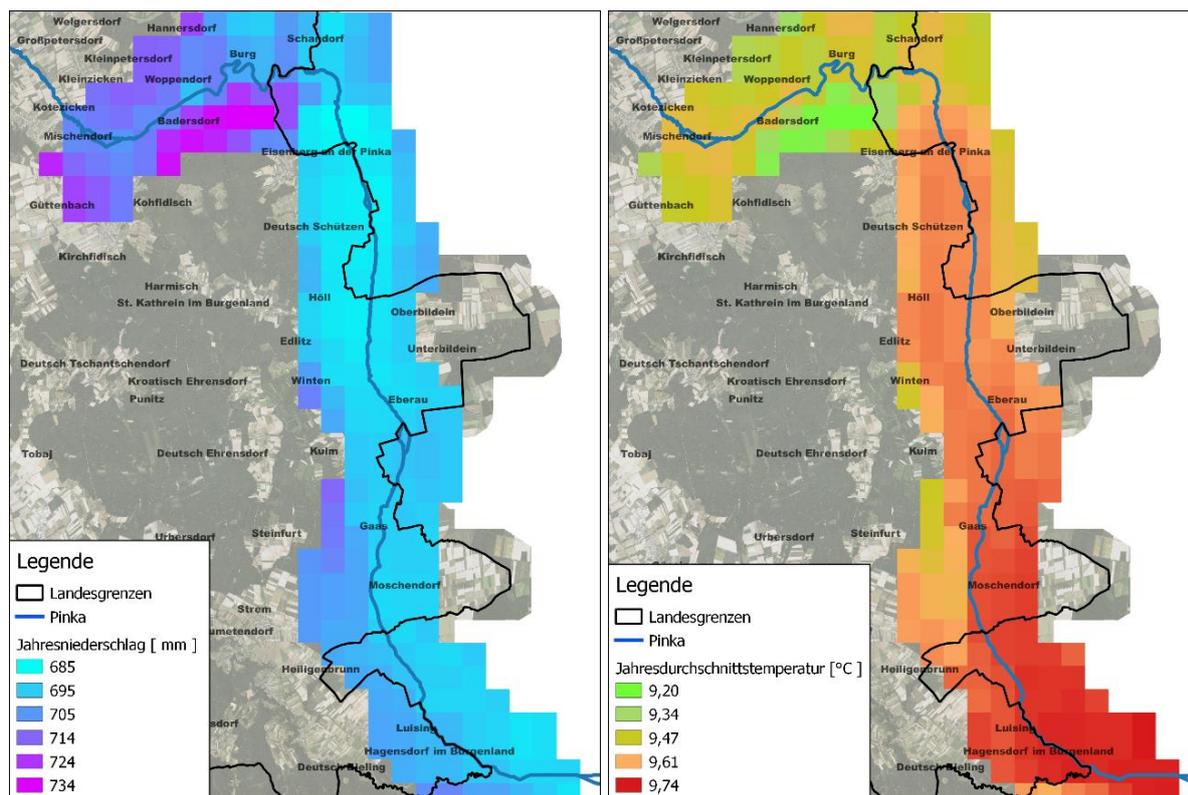
Abbildung 5: Jahresniederschlag und Temperatur im Projektgebiet für den Zeitraum 1970-2000

Die folgende **Abbildung 5** zeigt die Jahresdurchschnittswerte für den Niederschlag und die Temperatur im Zeitraum von 1970 - 2000 für das Projektgebiet. Die Ergebnisse basieren auf einer Datenbank (Worldclim) mit globalen Wetter- und Klimadaten in hoher räumlicher Auflösung mit ca. 1km² (<https://worldclim.org/data/worldclim21.html>)

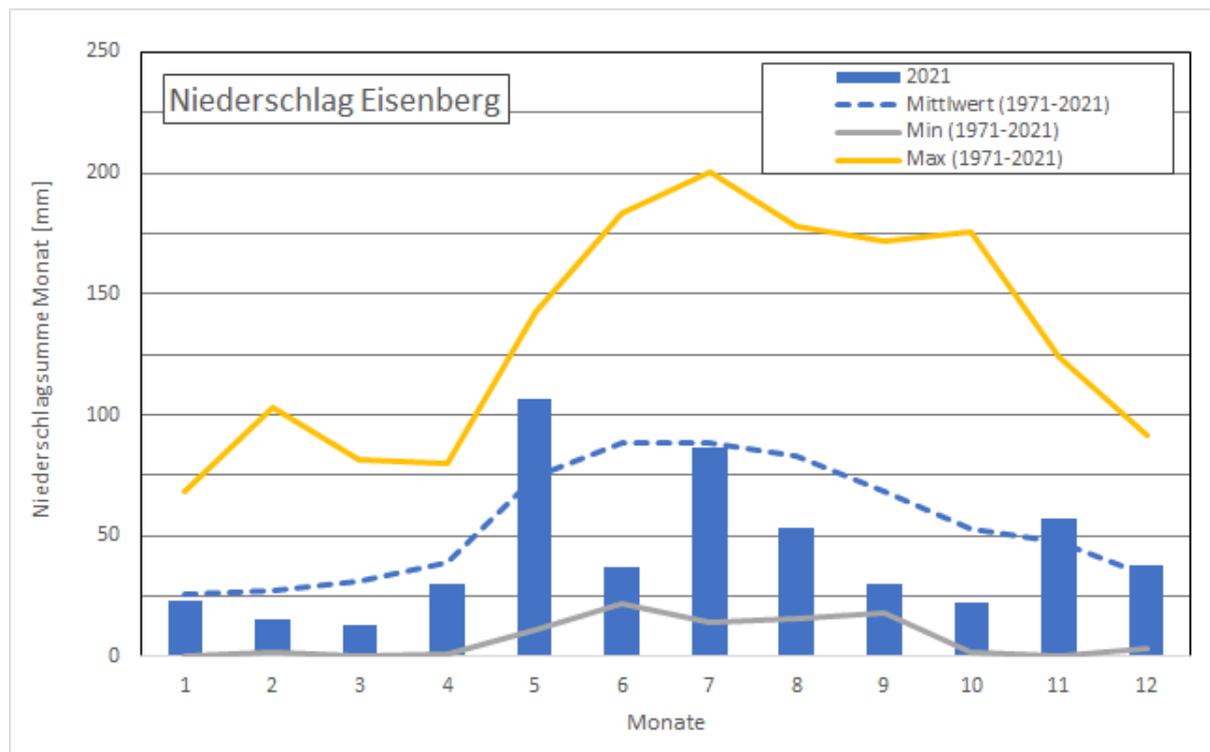
Abbildung 6: Monatswerte Niederschlag der Station Eisenberg

Die folgende **Abbildung 6** zeigt den Niederschlag als Monatswerte (Mittelwert, Minimum und Maximum) im Vergleich zu den Monatswerten des Monitoringjahres 2021. In diesem Jahr war durch einen geringen Niederschlag im Winter, einem überdurchschnittlichen Monat Mai und mit geringen Werten für den August, September und Oktober geprägt.

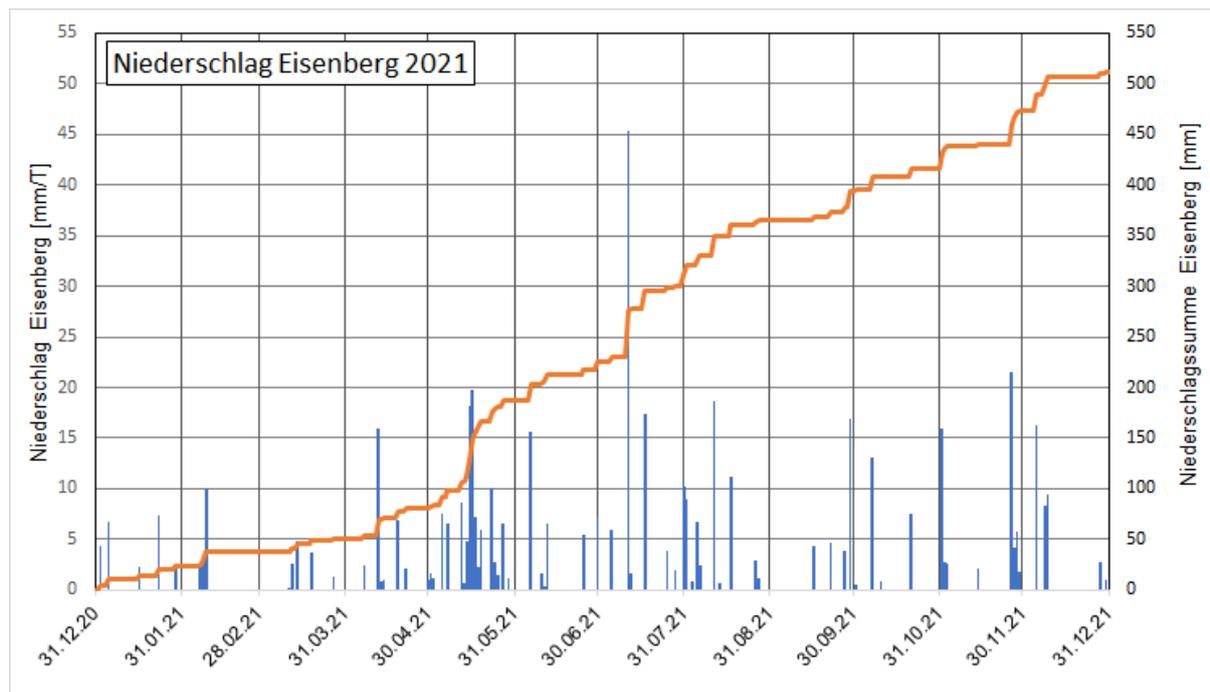
Abbildung 7: Tagesniederschlagswerte der Station Eisenberg für das Jahr 2021

Die folgende **Abbildung 7** zeigt die Tageswerte des Niederschlags sowie die Summenkurve für die Station Eisenberg. Es gab lediglich ein stärkeres Niederschlagsereignis am 11. Juli 2021 mit einem Tageswert von 45,3 mm.

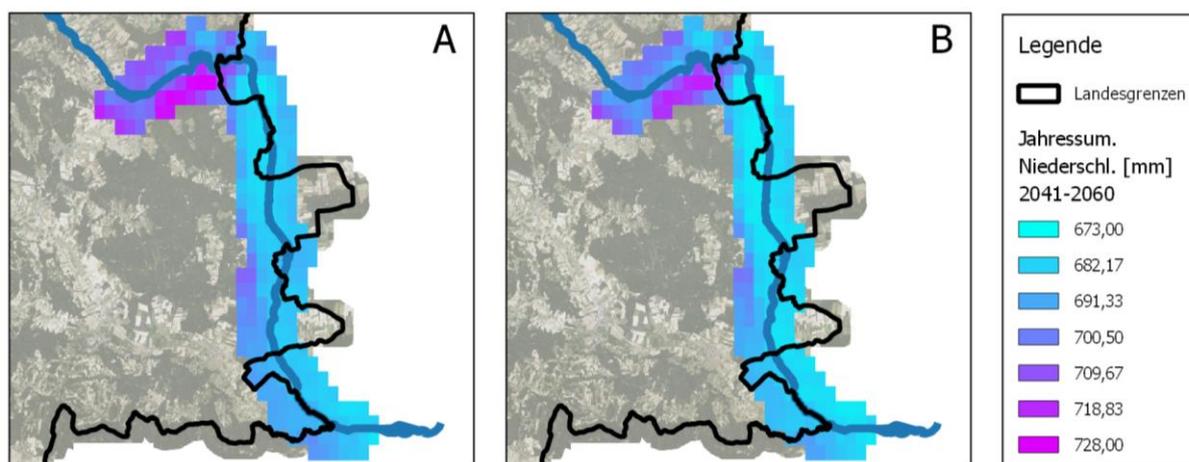
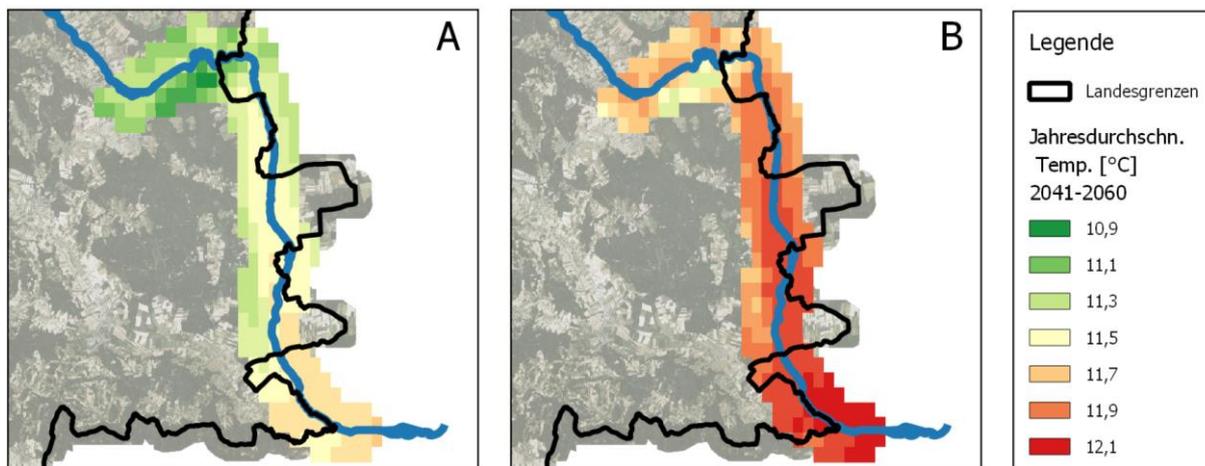
Abbildung 8: Prognostizierte Modellierungsergebnisse im Projektgebiet für den Niederschlag für (2041-2060)

Aktuell gibt es viele Studien und Berechnungsmodelle, um die Auswirkungen des Klimawandels zu berücksichtigen. Die folgenden **Abbildungen 8, 9** zeigen Modellergebnisse für den Niederschlag (Variante A gemäßigte und Variante B extreme Annahmen) und die Temperaturentwicklung für das Projektgebiet im Zeitraum von 2041 - 2060.

Abbildung 9: Prognostizierte Modellierungsergebnisse im Projektgebiet für die Temperatur (2041-2060)

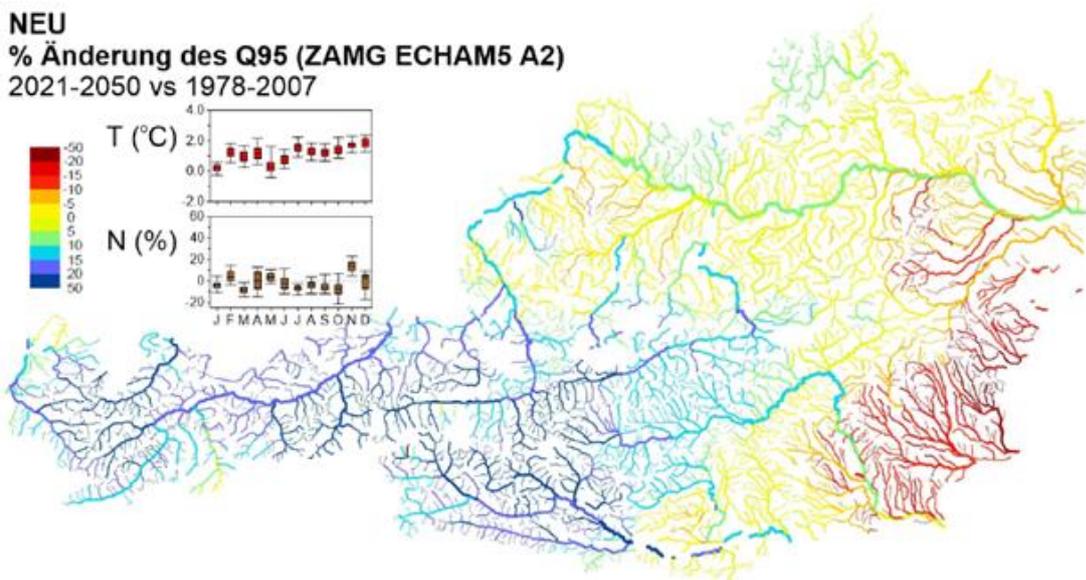
Abbildung 10: Änderung des Abflusswertes von $Q_{95\%}$ als Mittelwert des Zeitraumes 2021-2050 im Vergleich zu 1971-2000

Neben dem Niederschlag und der Temperatur hat vor allem die Änderung des Q_{95} Auswirkungen auf die ökologische Funktionsfähigkeit der Pinka. Die folgende **Abbildung 10** zeigt unter Annahme einer Temperatur- und Niederschlagsänderung, wie stark sich der Abflusswert von Q_{95} als Mittelwert des Zeitraumes 2021-2050 im Vergleich zu 1971-2000 ändert.

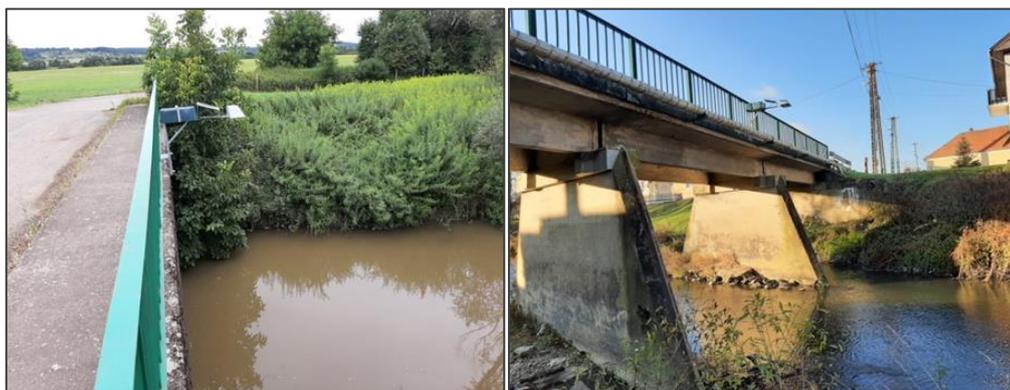
Abbildung 12: Installierte Radar-Wasserstandsmessstationen auf der ungarischen Seite (links: Szentpéterfa; rechts: Vaskeresztes)

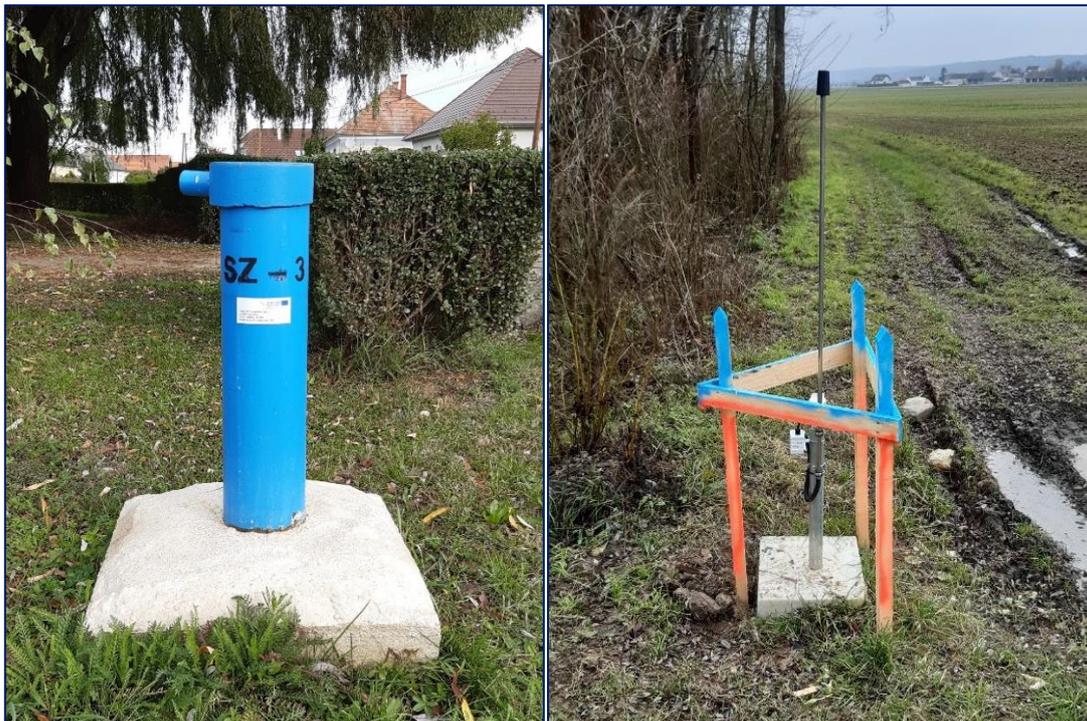
Abbildung 13: Gebohrte Grundwassersonden (links: ungarische Grundwassersonde; rechts: österreichische Grundwassersonde)

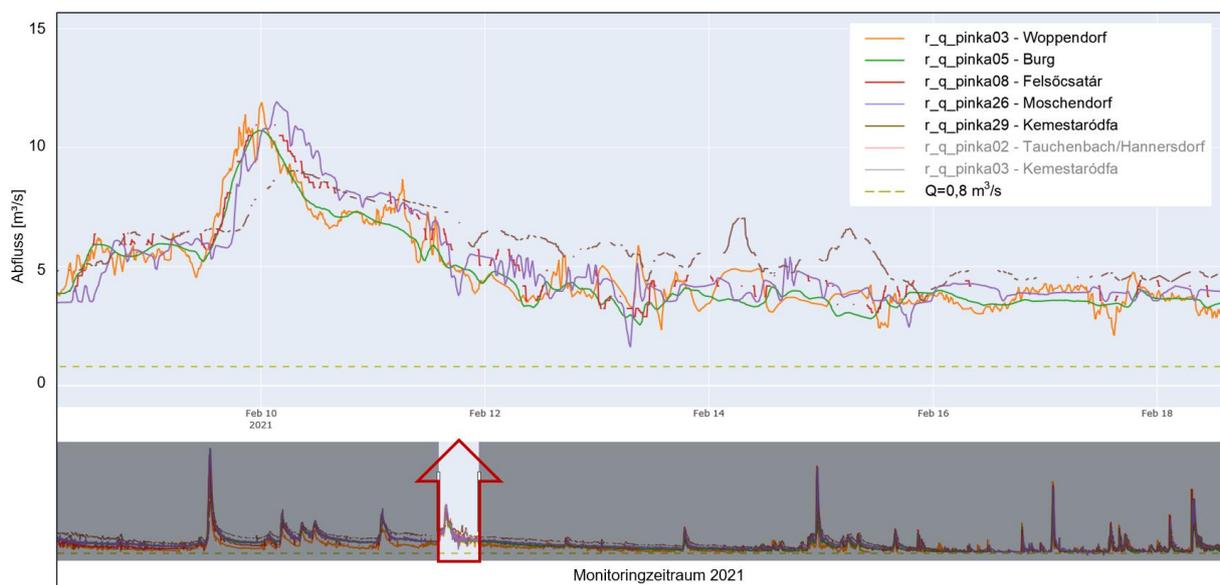
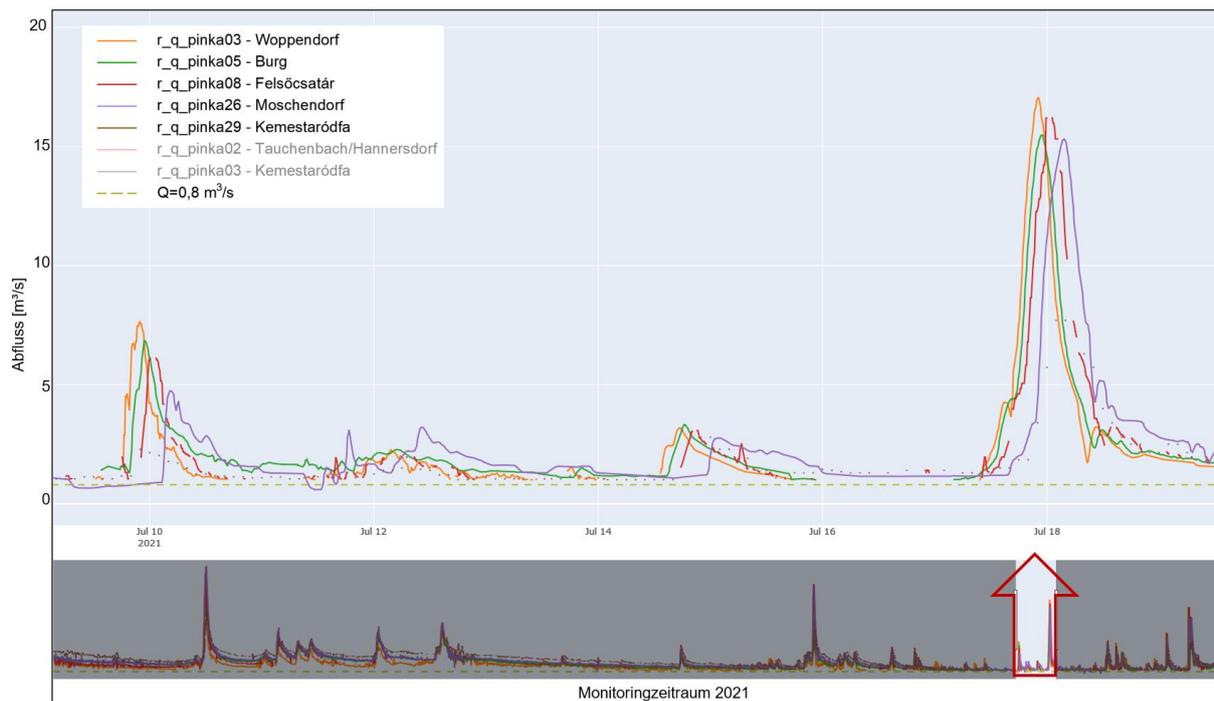
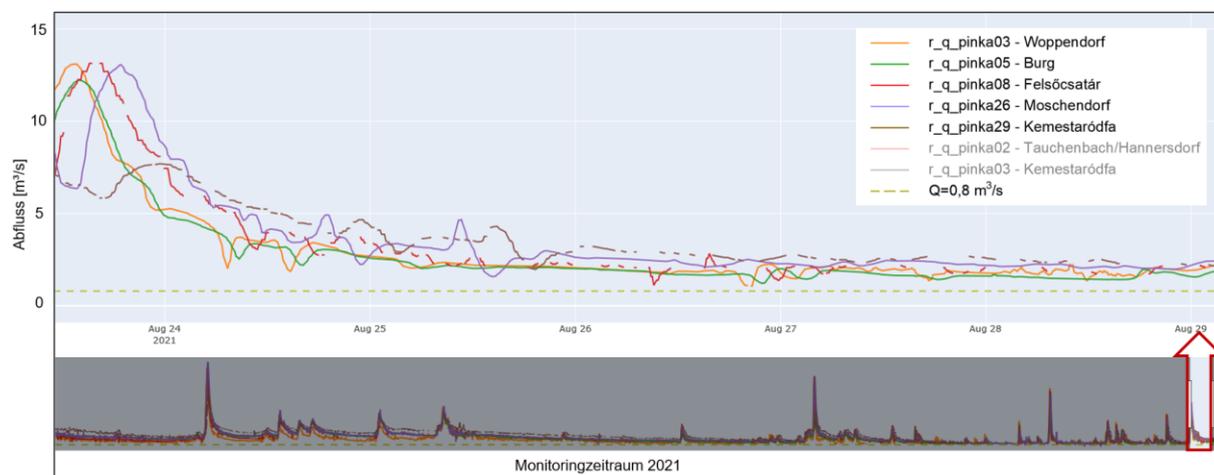
Die zusätzlich installierten Messsysteme ermöglichen die Beurteilung des Abflusses bei Niederwassersituationen nicht nur zwischen den weit voneinander entfernten bestehenden Pegelmessstationen, sondern auch eine differenzierte Beurteilung der Strecken zwischen den bestehenden Kraftwerken. Die Strecken zwischen den Kraftwerken sind von besonderer Bedeutung, da sie sowohl durch die Staustrecken als auch mit dem Betrieb der Anlage einen großen Einfluss auf den Abfluss im flussabgelegenen Abschnitt haben. In den folgenden **Abbildungen 14-16** werden exemplarisch einige Zeitfenster für spezielle Abflusssituationen gezeigt.

Abbildung 14: Abflussanalyse im Zeitraum vom 12. Februar 2021 bis 18. Februar 2021

Abbildung 15: Abflussanalyse im Zeitraum vom 10. Juli 2021 bis 18. Juli 2021

Abbildung 16: Abflussanalyse im Zeitraum vom 24. August 2021 bis 29. August 2021

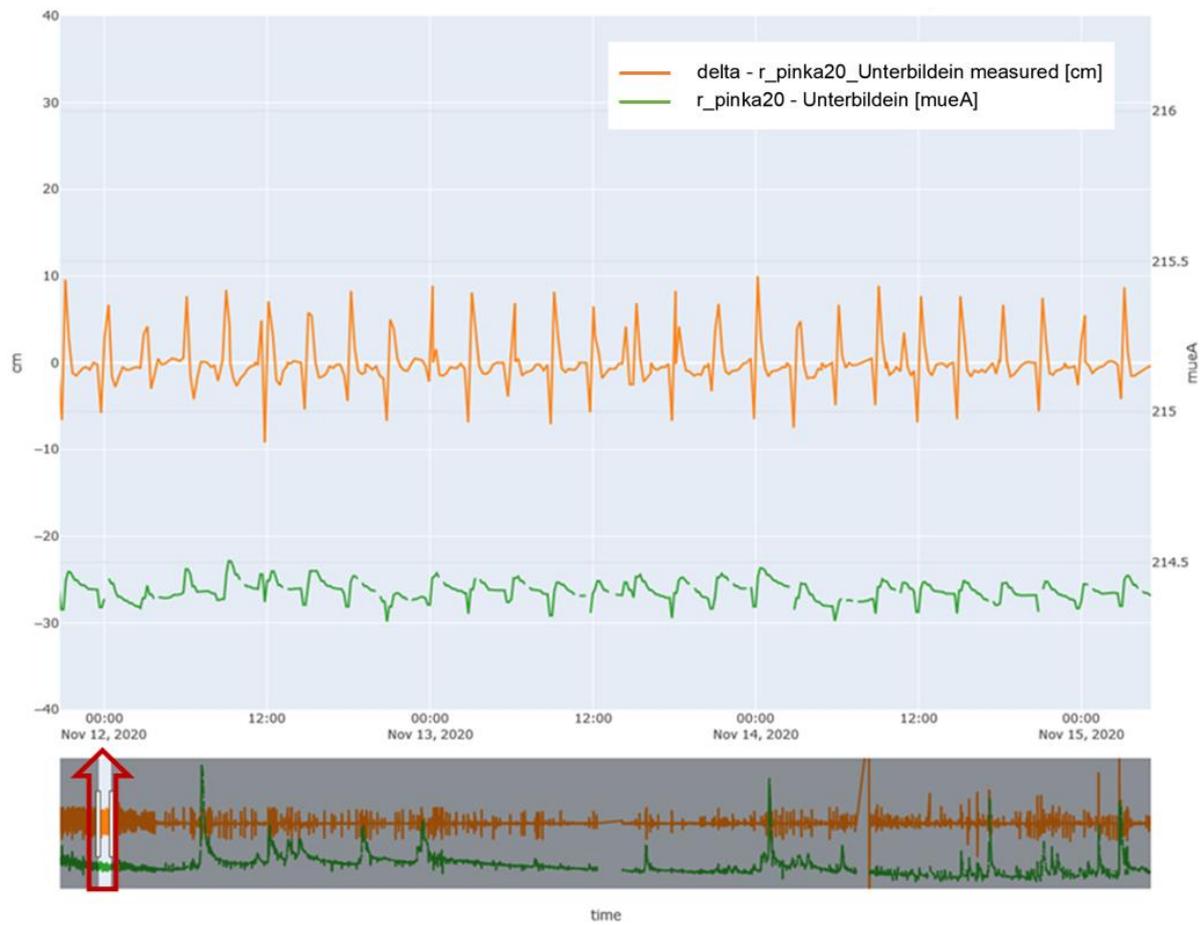
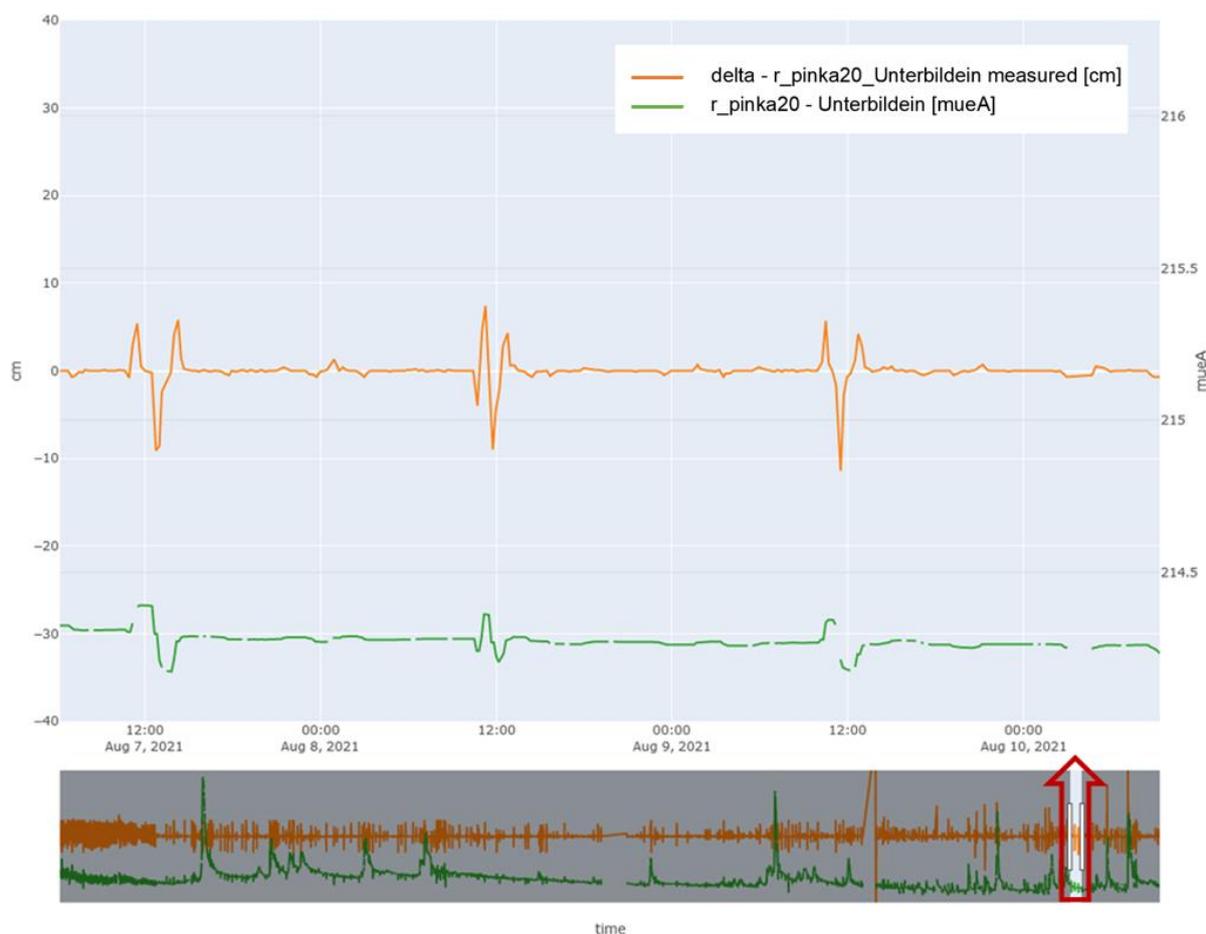
Durch die hohe Anzahl von Wasserkraftanlagen im Projektgebiet kommt es zu Schwall und Sunkerscheinungen. Innerhalb kurzer Zeit wechselt sich ein Schwallbetrieb (erhöhter Abfluss) und ein Sunk (Rückgang des Abflusses) ab. Dadurch kommt es zu einem natürlichen Einfluss in der Abflussdynamik des Gewässers und kann die ökologische Funktionsfähigkeit des Gewässers stark beeinflussen. Die folgende **Abbildung 17, 18** zeigt exemplarisch für ein Wasserkraftwerk (Unterbildein) an der Pinka den Wasserspiegel und die Wasserstandsänderung von 10 min vom 12. November bis 15. November 2020 sowie für den Zeitraum 7. August bis 10. August 2021.

Abbildung 17: Wasserstand und 10-minütige Wasserstandsänderung zwischen dem 12. November 2020 und dem 15. November 2020 an der hydrographischen Station Unterbildein

Abbildung 18: Wasserstand und 10-minütige Wasserstandsänderung zwischen dem 7. August 2021 und dem 10. August 2021 an der hydrographischen Station Unterbildein

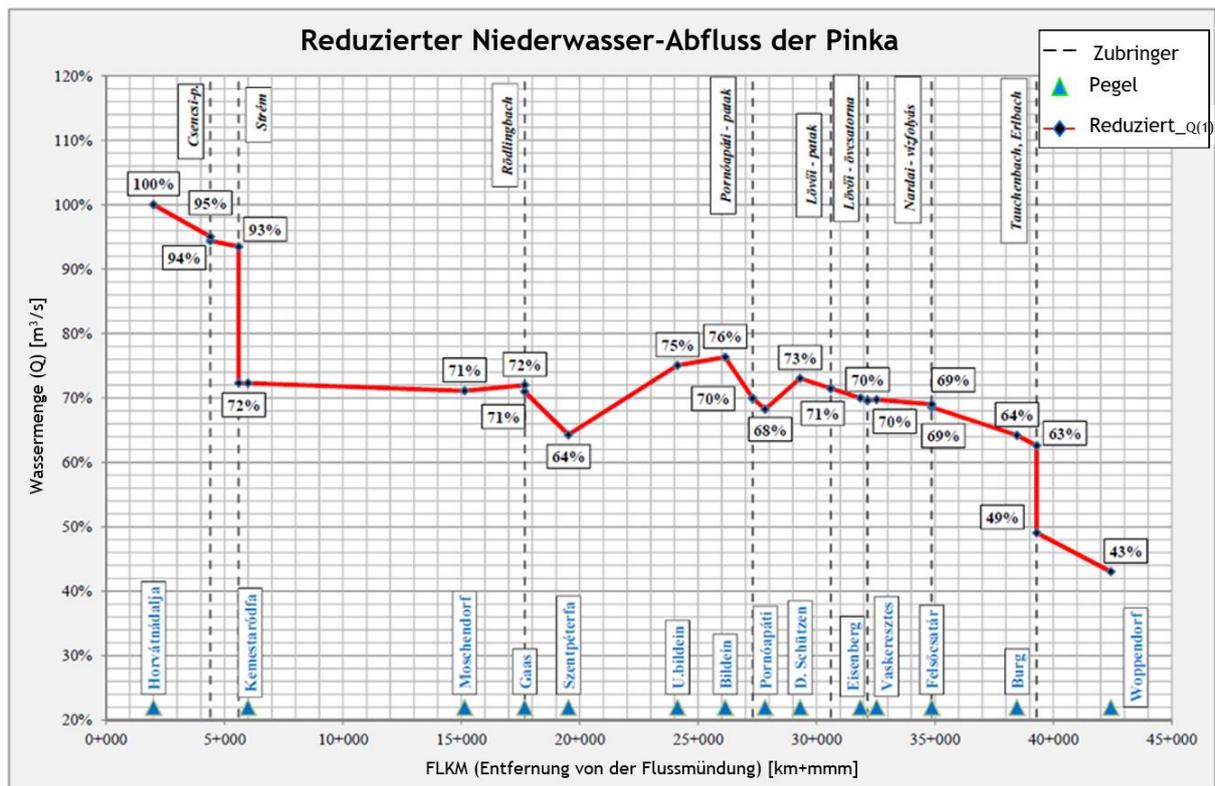
Abbildung 19: Längsschnitt zum reduzierten Niederwasser-Abfluss der Pinka beim untersuchten Abschnitt

Im Rahmen des Monitoringprogramms wurde von den Fachleuten der West-Transdanubischen Wasserdirektion acht Expeditionen zur Durchflussmessung durchgeführt. Während jeder Expedition wurde der momentane Durchfluss an über 30 Monitoringpunkten an der Pinka gemessen, an den Zubringern der Pinka ab Woppendorf bis zur Mündung, sowie in den Fischaufstiegshilfen der Stauanlagen im Projektbereich. Die Stellen für die Durchflussmessungen sind der [Anhang 7 und 11](#) zu entnehmen. Die Ergebnisse der Messungen wurden in einer Datenbank gesammelt ([Anhang 17](#)). Die gemessenen Durchflusswerte wurden auf einem momentanen Durchfluss-Längsprofil dargestellt, aus der gesamten Messung wurde ein reduziertes Niederwasser-Durchfluss-Längsprofil ([Abbildung 19](#)) erstellt. Die Erstellung des reduzierten Niederwasser-Durchfluss-Längsprofils kann im Monitoringbericht ([Hintergrundmaterial 2](#)) im Detail nachgelesen werden. Die Durchfluss-Längsprofile ([Anhang 22](#)) wurden sowohl graphisch als auch in der Textform dargestellt. Die Ergebnisse der durchgeführten Durchflussmessungen in den Fischaufstiegshilfen der Stauanlagen im Projektbereich sind in der [Anhang 23](#) zur besseren Lesbarkeit auch gesondert gesammelt.

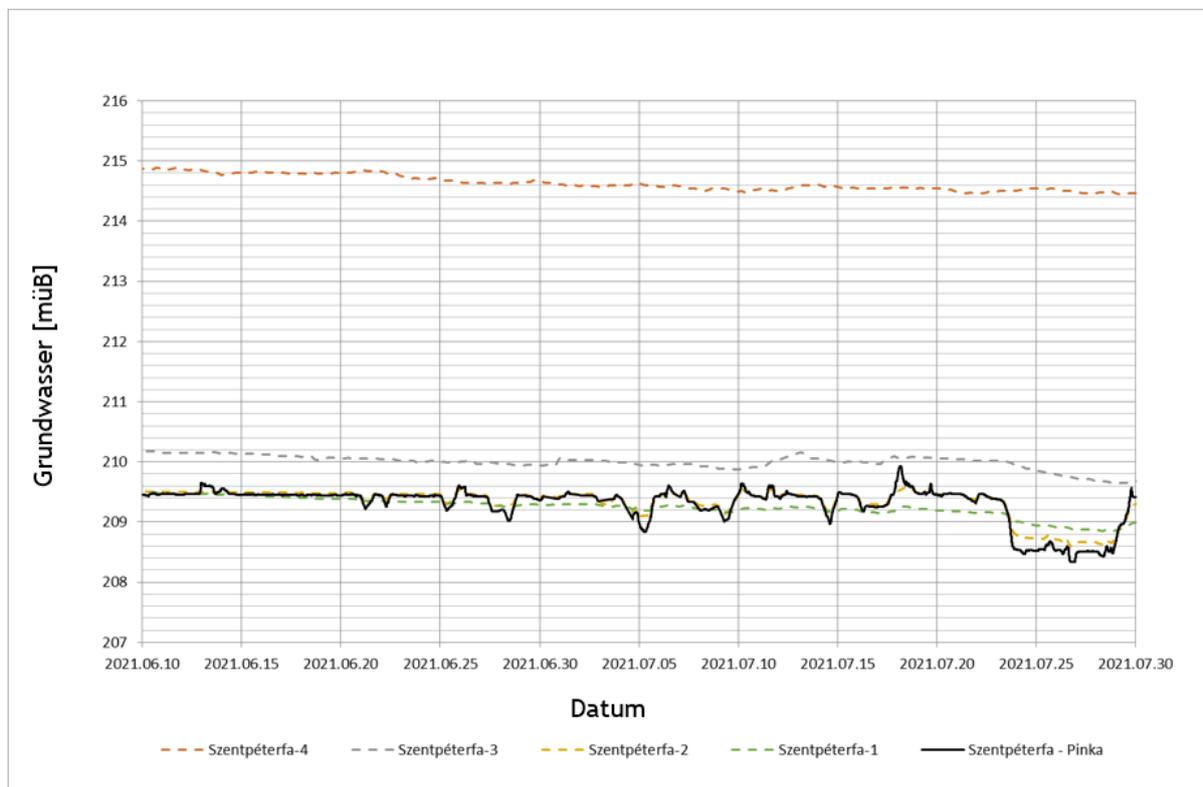
Im Fall der hydrographischen Grundwassermessstationen war der Ablauf der Datenverarbeitung gleich wie die Datenverarbeitung der hydrographischen Oberflächenmessstationen. Die verarbeiteten Datenreihen des Wasserstandes bei den ungarischen ([Anhang 20](#)) und österreichischen ([Anhang 21](#)) hydrologischen Grundwasser- und Oberflächenmessstationen sind den Anlagen zu entnehmen. Es wurde die Interaktion zwischen den gemessenen Wasserständen in den Grundwassersonden und der nahen Pinka untersucht. [Abbildung 20](#) zeigt die Interaktion zwischen den Grundwasserständen der Messstationen Szentpéterfa und dem Wasserstand der Pinka. Bei der Grundwassermessstation mit der Kennzeichnung Szentpéterfa-2 ändert sich der Wasserstand nahezu parallel zum Wasserstand der Pinka. Diese Monitoringsonde befindet sich neben der Pinka, etwa in einem Abstand von 15 m. Die Grundwassersonde mit der Kennzeichnung Szentpéterfa-1 reagiert auf ähnliche Weise auf die Veränderungen der Wasserspiegelschwankungen der Pinka, jedoch nicht so dynamisch wie der Wasserspiegel der vorherigen Grundwassersonde. Diese Grundwassersonde befindet sich auf dem rechten Ufer etwa in einem Abstand von 100 m. In den zwei Monitoringsonden am linken Ufer (Szentpéterfa-3 und 4) ist die Veränderung des Pinka-Wasserstandes kaum spürbar, obwohl der Wasserspiegel dieser Sonde ständig höher als der Wasserstand der Pinka ist. Beim Grundwasser kann auch ein tendenzieller Rückgang zwischen dem 10.06.2021 und dem 30.07.2021 beobachtet werden.

Abbildung 20: Die Interaktion zwischen dem Wasserstand der Pinka bei Szentpéterfa und den Grundwassermessstationen bei Szentpéterfa zwischen dem 10.06.2021 und dem 30.07.2021

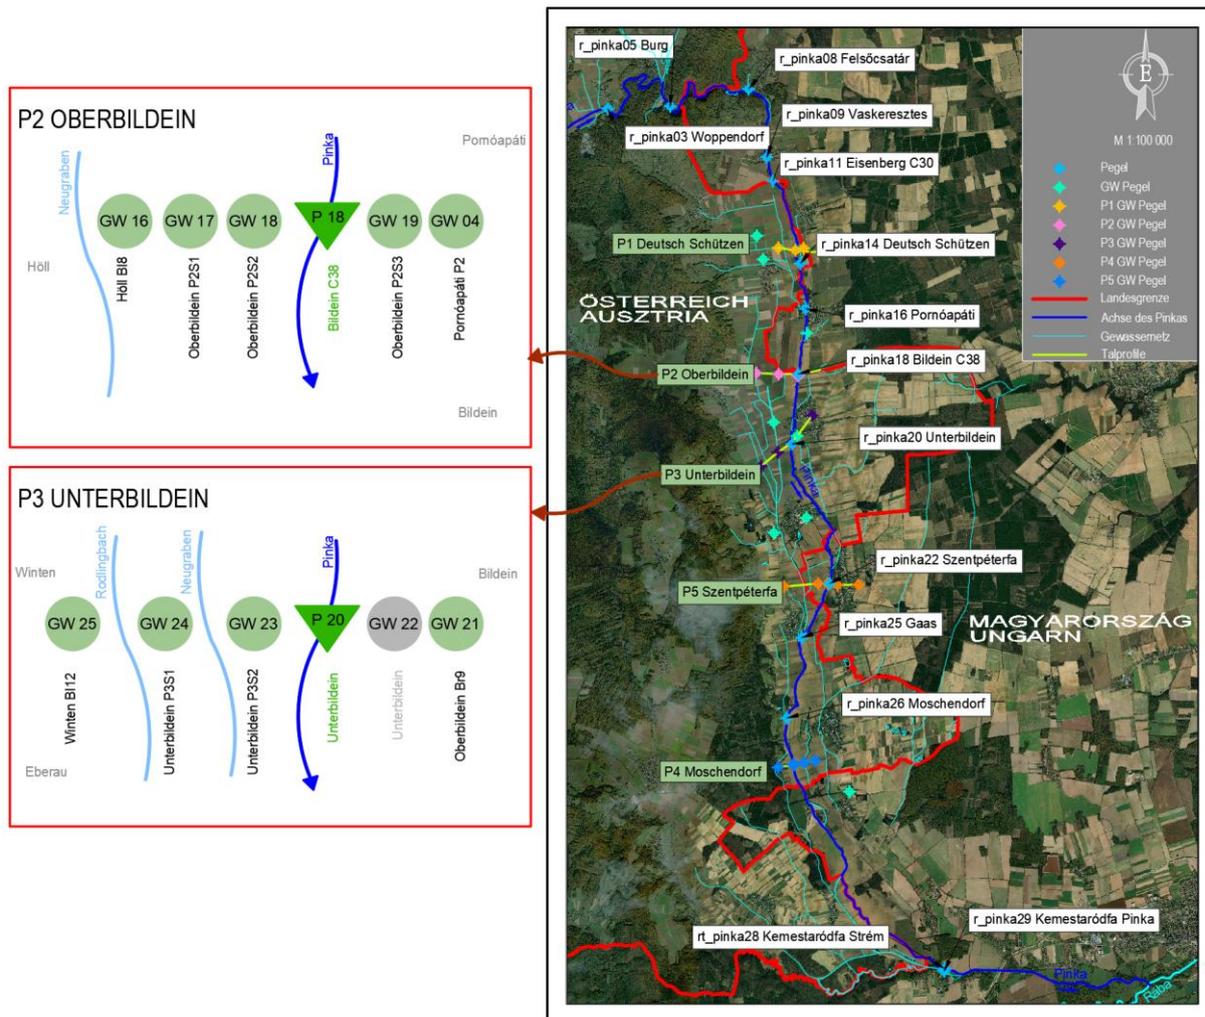
Abbildung 21: Lage der Talprofile

Auf Basis der Festlegung von Talprofilen und der Installation von Pegeln zur Messung des Oberflächenwassers und des Grundwassers kann man die Interaktion von Oberflächenwasser und Grundwasser analysieren. Die folgende **Abbildung 21** zeigt die Lage der Talprofile Oberbildein und Unterbildein.

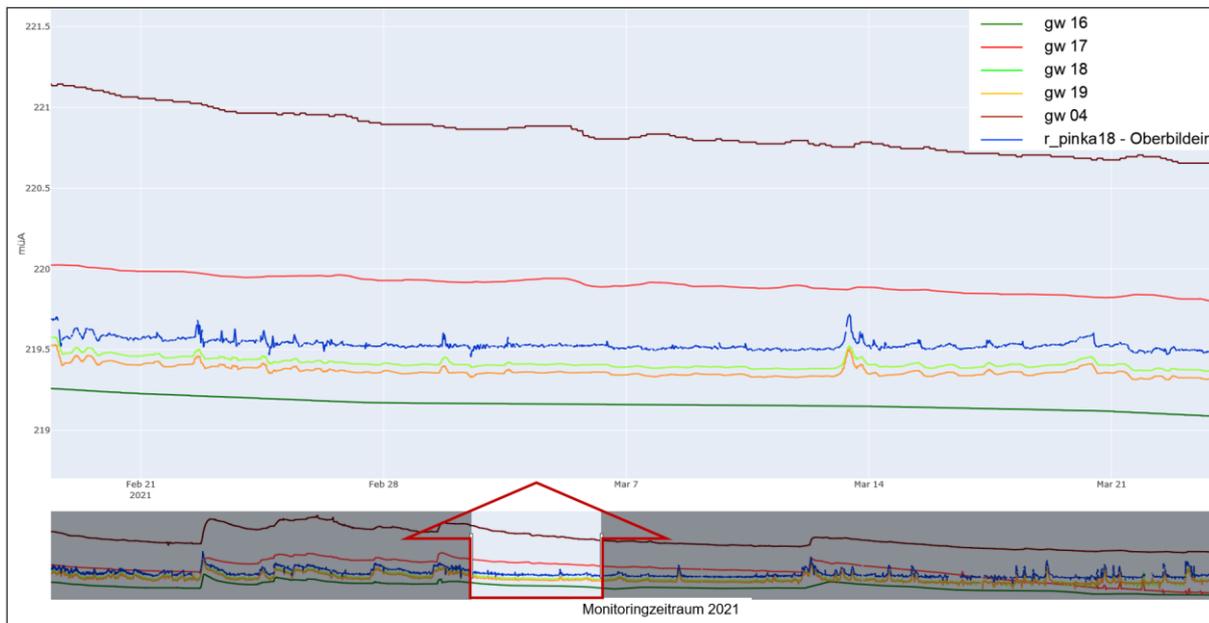
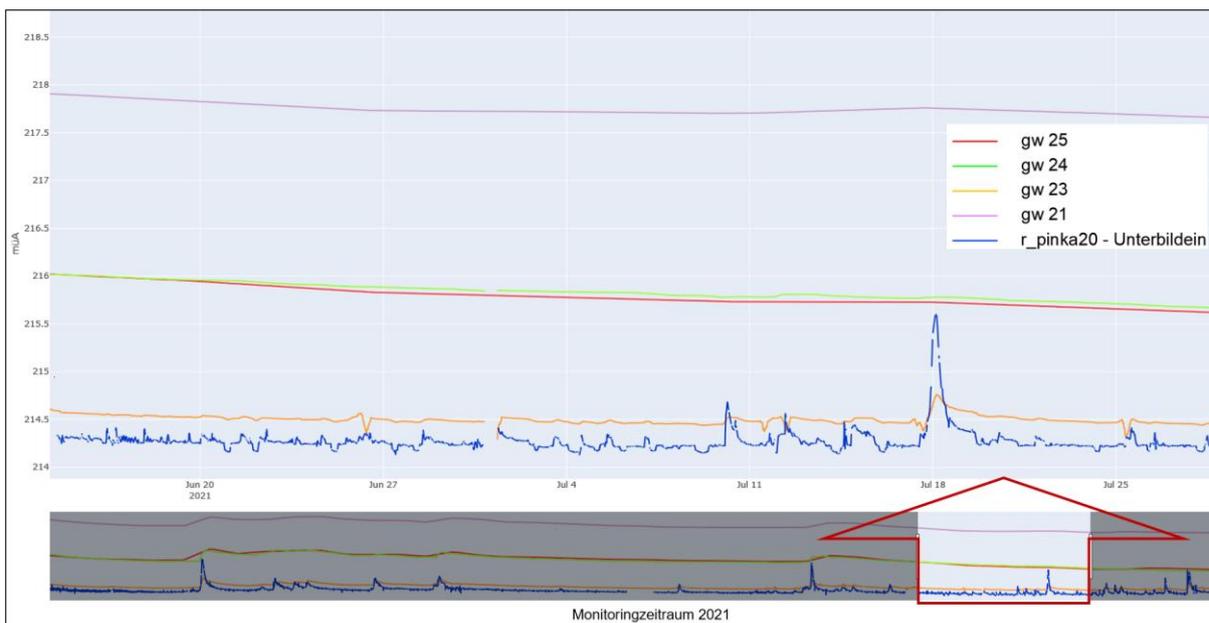
Die folgenden **Abbildungen 22, 23** zeigen Zeitfenster (roter Pfeil) mit charakteristischen Wasserstandssituationen der Pinka und der Grundwassermessstellen. Die Talprofile P2 und P3 wurden ausgewählt, da sich das Wasserkraftwerk Bildein an der Pinka zwischen den beiden Talprofilen befindet. Das Profil P2 liegt daher in einem gestauten Flussabschnitt, während das Profil 3 die Pinka auf einem frei fließenden Abschnitt schneidet und somit die Talprofile unterschiedliche Wechselwirkungen zwischen Oberflächengewässer und Grundwasser aufweisen.

Abbildung 22: Interaktion von Oberflächenwasser und Grundwasser im Talprofil P2 Oberbildein (Staubstrecke)

Abbildung 23: Interaktion von Oberflächenwasser und Grundwasser im Talprofil Unterbildein vo 20. Juni 2021 bis 25. Juli 2021 (kein Staubereich)

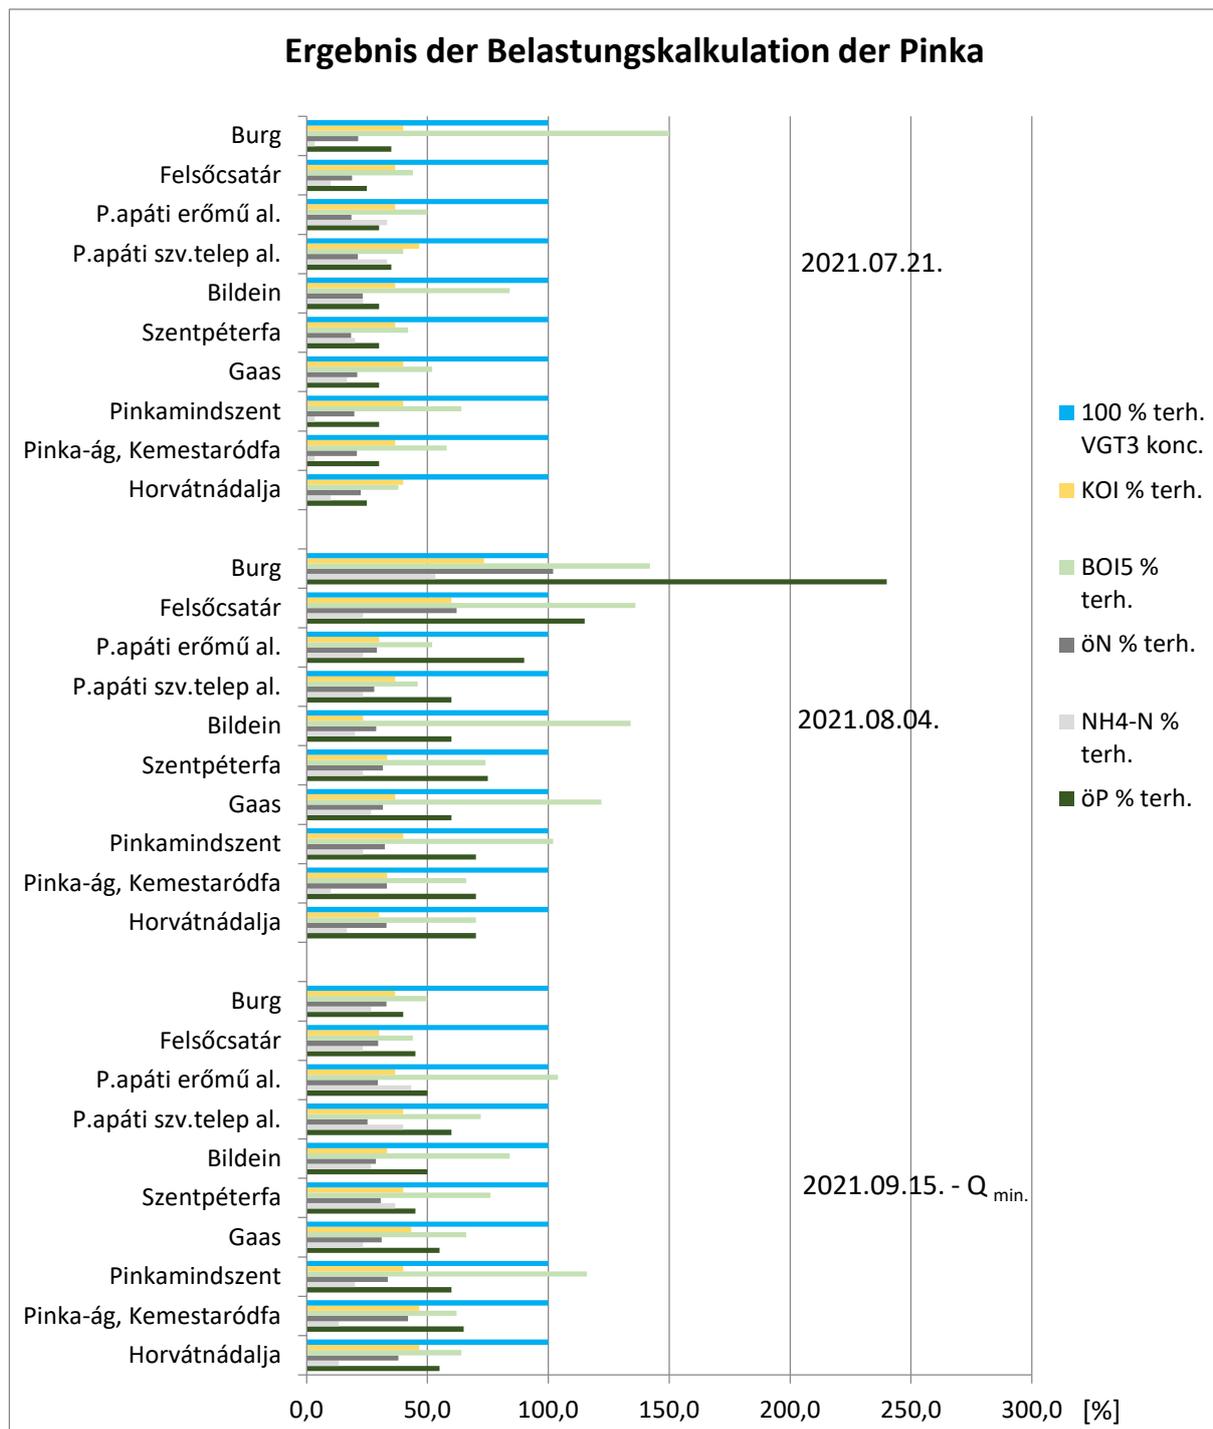
In den sonstigen Zeiträumen des Jahres gab es jedoch geringe und kleine Ausreißer, die dem größeren Niederschlag zurechenbar sind. Die Pinka zeigt in der Sommerperiode jedoch eine höhere Verletzlichkeit. Im August 2021 war der Durchfluss der Pinka (Horvát nádálja $4,314 \text{ m}^3/\text{s}$) viel höher als im Juli (Horvát nádálja $1,186 \text{ m}^3/\text{s}$). Ihre Belastung war bei der Konzentration und somit auch bei den Stoffströmen größer. Die Probenahme im September erfolgte hingegen beim niedrigsten Durchfluss der Monitoringperiode, mit kleinerem Stoffstrom und BSB_5 -Überschreitung. Die durch die biologische Belastung entstandenen organischen Stoffkomponenten steigen typischerweise in der Sommerzeit an und weisen eine höhere Belastung im Vergleich zum Jahresdurchschnitt auf. Während der Vegetationsperiode ist die Produktion organischer Stoffe hoch. Durch intensive Niederschlagsereignisse werden organische Stoffe in großer Menge eingeschwemmt und so können im Wasserlauf auch Ausreißer bei den BSB_5 Konzentrationen festgestellt werden. Diese Stoffstromspitzen senken vorübergehend die Belastbarkeit des Wasserlaufes.

Abbildung 25: Spezifische Belastung der chemischen Parameter an der Pinka, für die Konzentration beziehungsweise Belastung zwischen Juli-September 2021 - Die untere Grenze der Kategorie Gut nach VGT3 ist der Höchstwert für die Belastung/Konzentration = 100%

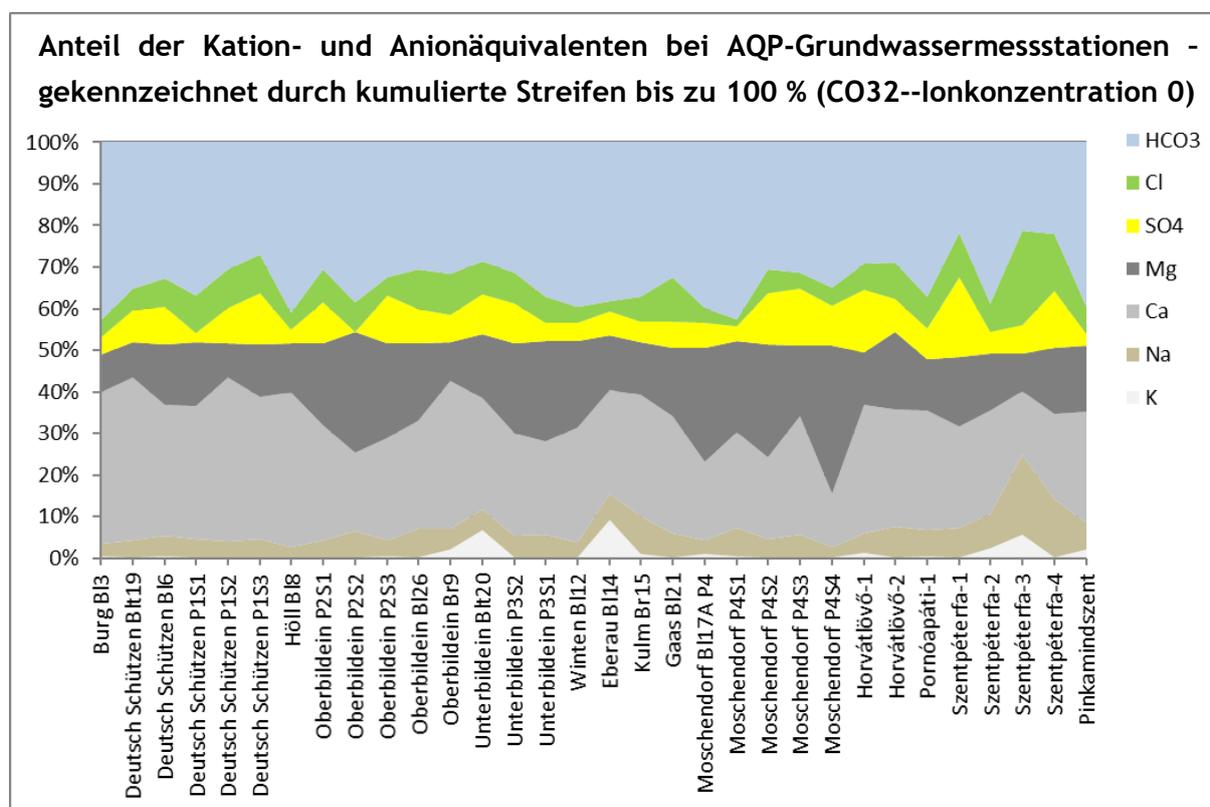
Abbildung 26: Anteil der Haptionen in den Monitoringstationen des Projektbereiches

Im Weiteren haben wir die Haption-Zusammensetzung des Grundwassers geprüft. Die folgende Abbildung (Abbildung 26) zeigt, dass in den Grundwassermessstationen die typischen Kationen Calcium und Magnesium sind, an bestimmten Stellen Natrium, während das typische Anion Wasserstoffcarbonat ist, daneben gibt es im geringeren Anteil Chlorid und Sulfat.
