AquaPinka

Wassermanagementplan für die Pinka bei Niederwasser

Nachhaltige Wasserbewirtschaftung an der Pinka

30. Oktober 2022

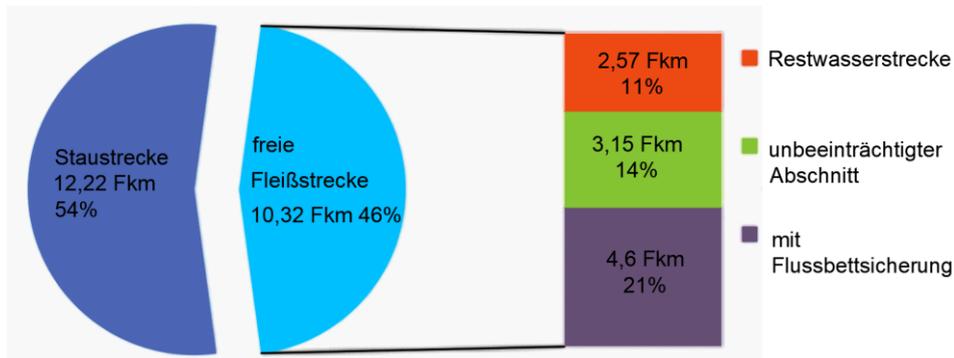
Im Folgenden werden die Ergebnisse der Aufnahmen zusammengefasst dargestellt. Nachstehende **Abbildung 27** zeigt den Anteil der Staustrecken an der gesamten Fließstrecke. Die Ergebnisse von Mallinger (2014) ergeben eine gestaute Strecke von 54% der Gesamtlänge. Der Abstand zwischen den Kraftwerken ist teilweise so kurz, dass die Staustrecken ineinander übergehen, nur 14% der gesamten Fließstrecke sind unbeeinträchtigt (Mallinger, 2014).

Abbildung 27: Anteil der Staustrecken und freien Fließstrecken im Gebiet zwischen dem Pegel Burg und Pegel Moschendorf (Mallinger (2014))

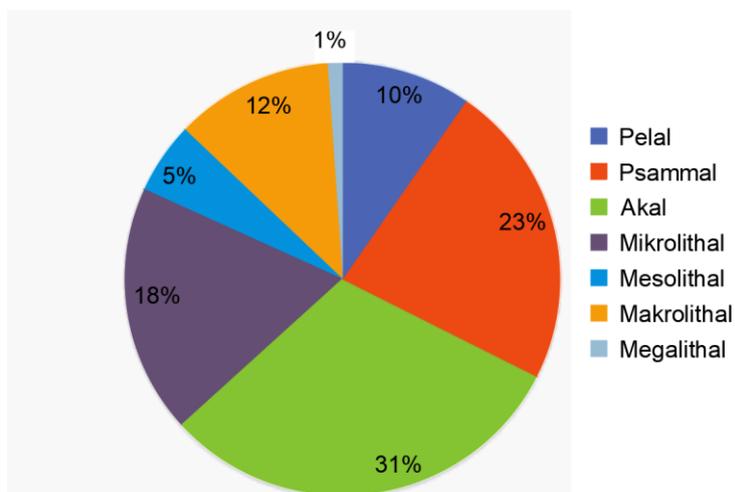
Abbildung 28: Prozentuelle Verteilung des Sohlsubstrates aller Profile

Die Verteilung der Lebensräume (Choriotopen oder Habitate) zeigt, dass Akal (feiner bis mittlerer Kies) mit 31 % am häufigsten vorkommt, gefolgt von Psammal (feiner bis grober Sand) mit 23 %. Mesolithische, makrolithische und megalithische Lebensraumtypen kommen aufgrund anthropogener Eingriffe nur in Form von Sohl- und Ufersicherungen vor.

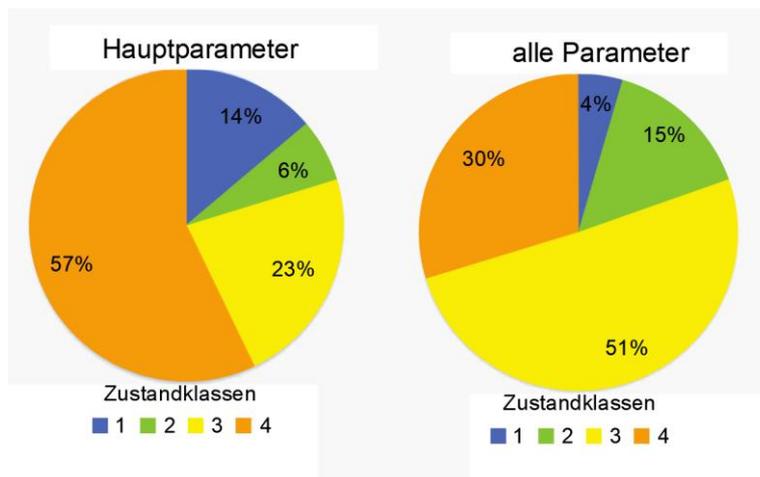
Die folgende **Abbildung 29** zeigt den allgemeinen ökomorphologischen Status der Pinka im Projektgebiet. Zwischen 80 und 81 % des Abschnitts werden als Klasse 3 oder 4 eingestuft, d. h. als mäßig oder unbefriedigend. In den 21 ausgewählten Querschnitten zeigt die Zusammensetzung des Sohlsubstrats eine Verteilung mit 30 % sehr feiner Partikel von weniger als 2 mm und von 2 mm-2 cm Durchmesser. Dies ist eine Folge des Vorhandenseins von aufgestauten Abschnitten, in denen sich in einigen Fällen bis zu 1 m mächtige Feinsedimente ablagern (Kalny et al., 2015; Mallinger, 2014).

Abbildung 29: Gewässermorphologischer Zustand der Pinka unterteilt nach Hauptparameter und Haupt- und Zusatzparametern

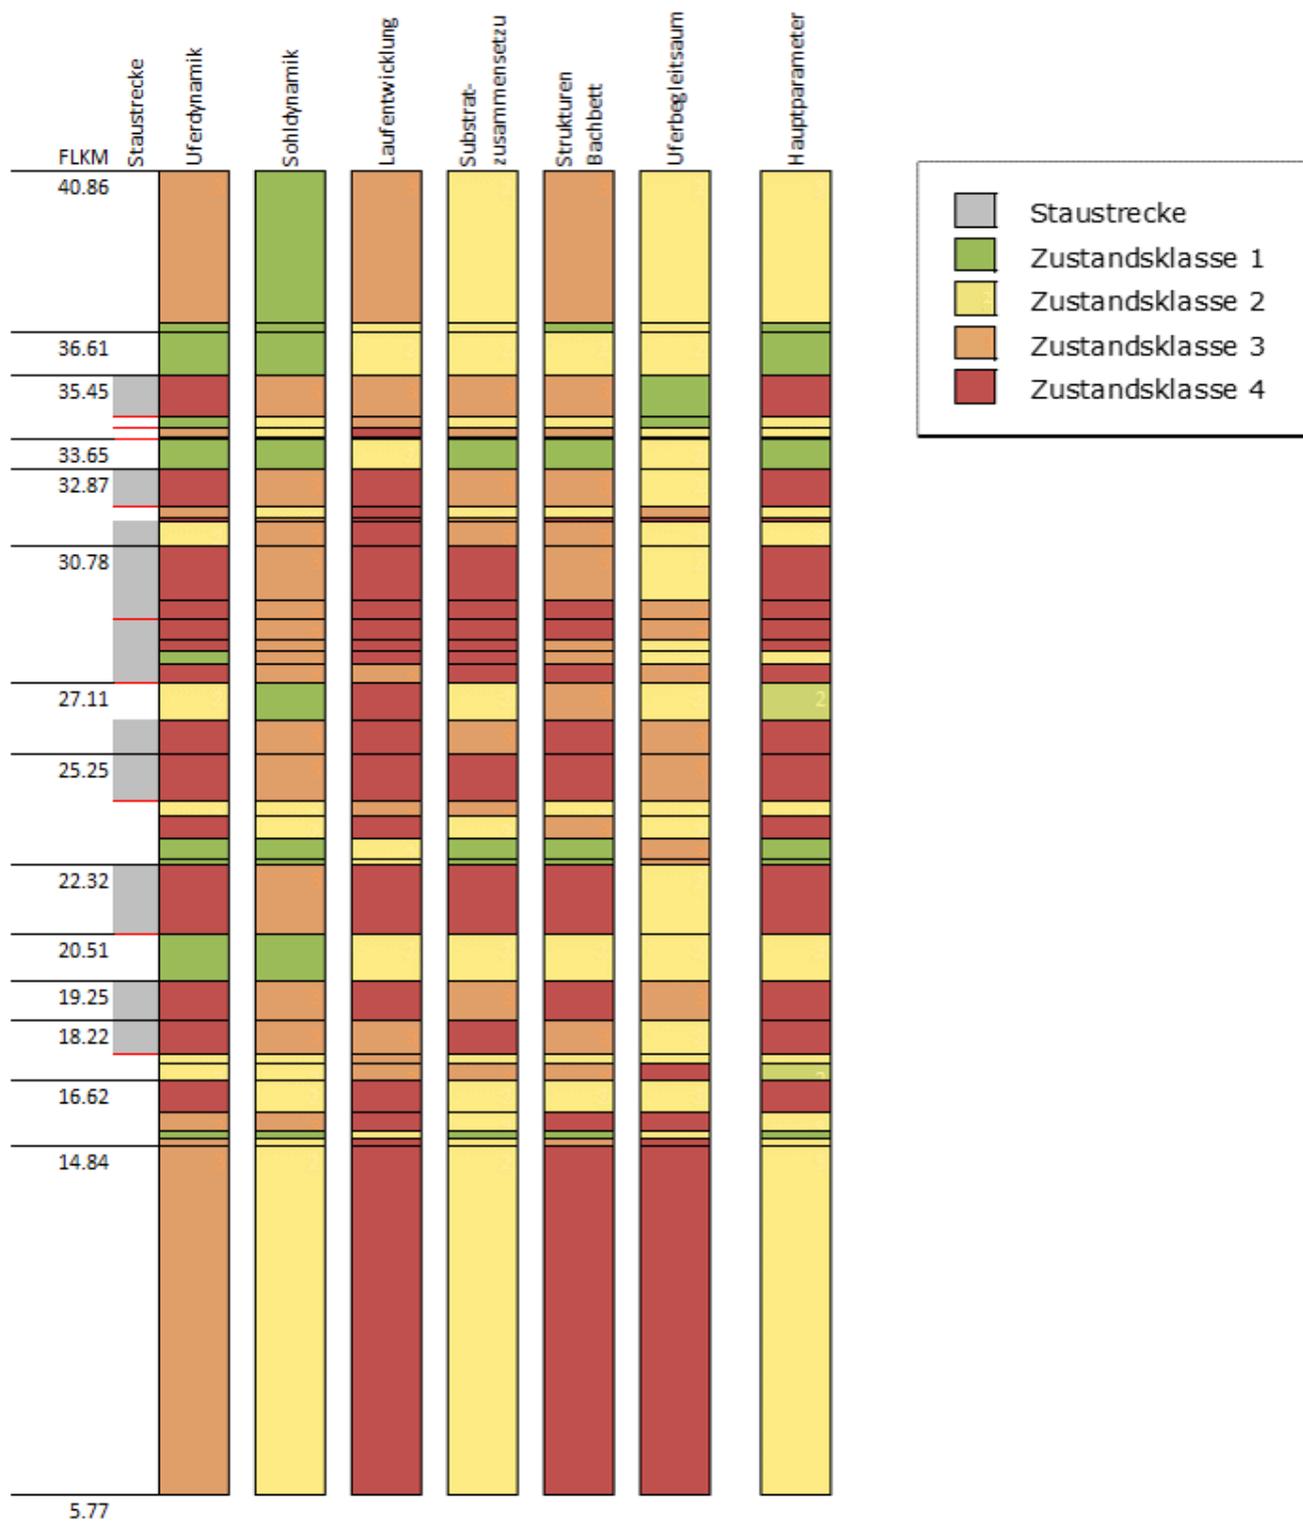
Die **Abbildung 30** zeigt die aufgenommenen Parameter (Haupt- und Zusatzparameter im Längsverlauf). Links in der Abbildung sind die freien Fließstrecken, bzw. die Staustrecken und die Querbauwerke eingetragen. Hier ist zu bedenken, dass 5 Abschnitte der freien Fließstrecke Restwasserstrecken sind und damit nur eine minimale Wasserführung aufweisen. Bei dem Parameter Uferdynamik sowie dem Parameter Laufentwicklung lassen die Aufnahmen einen hohen Anteil an Zustandsklasse 4 erkennen (40% bzw 58%). Im Gegenzug wurden die Parameter Sohldynamik und Begleitvegetation fast gänzlich mit den Zustandsklassen 1-3 bewertet. Der Großteil der FLKM des Parameter Sohldynamik wurde der Klasse 3 zugewiesen, der Großteil Uferbegleitgehölze-FLKM der Klasse 2. Der Parameter Substratzusammensetzung weist jeweils 50% der FLKM in den Klassen 1-2 auf und die restlichen 50% in den Zustandsklassen 3-4. 65% der FLKM für den Parameter Strukturen im Bachbett weisen eine Zustandsklasse von 3-4 auf. In den zusammenfassenden Parametern weisen die Hauptparameter den größten Anteil in der Zustandsklasse 4 auf und für die Haupt- und Zusatzparameter verschiebt es sich auf die Klasse 3 (höchster Anteil an FLKM).

Abbildung 30: Zustandsbewertung der Einzelparameter sowie der Haupt- und Zusatz-Parameter (HP, HP+ZP) vom Pegel Woppendorf bis Kemestaródfa (Mallinger, 2014)

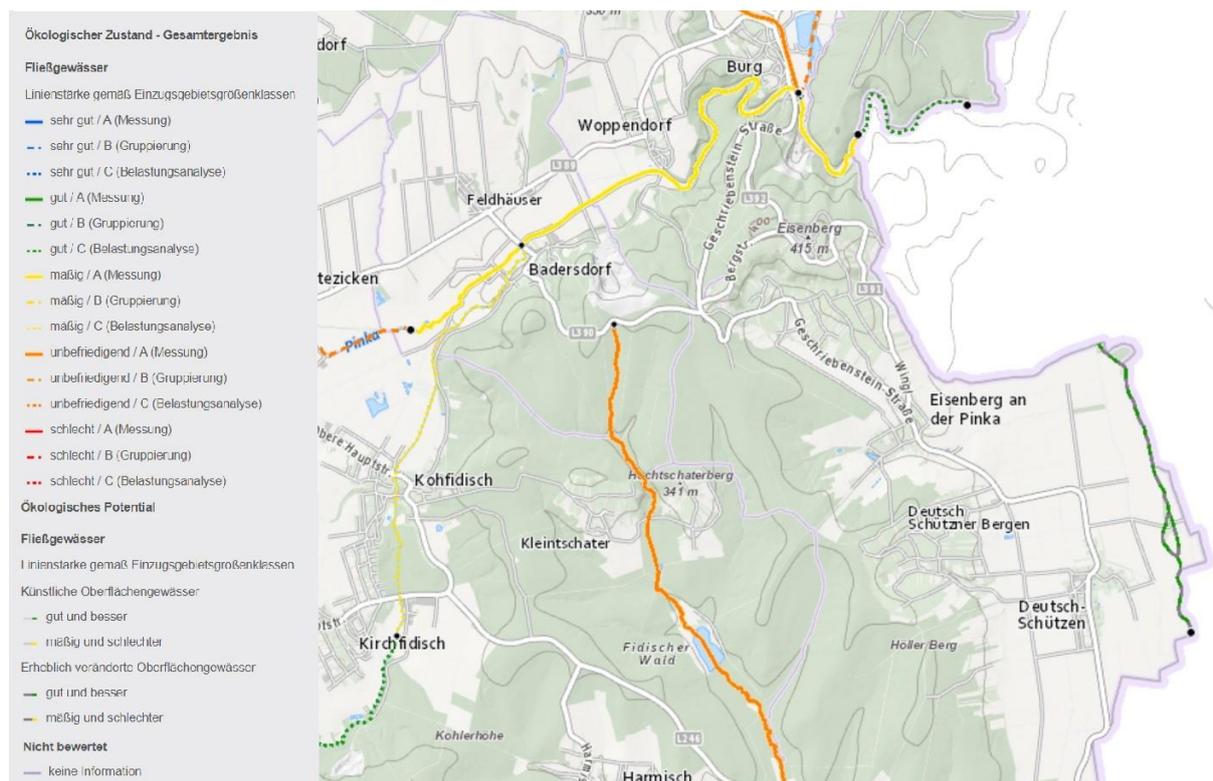
Von den künstlich/erheblich veränderten Wasserkörpern weist jener in Deutsch-Schützen (Pinka-Dt. Schützen) ein gutes ökologisches Potential (oder besser) auf. Die Strecke zwischen Bildein und Eberau wird mit einem mäßigen Potential (oder schlechter) bewertet.

Abbildung 31: Ökologischer Zustand bzw. Potential der Pinka im Projektgebiet von Kotezicken bis Deutsch Schützen (maps.wisa.bml.gv.at)

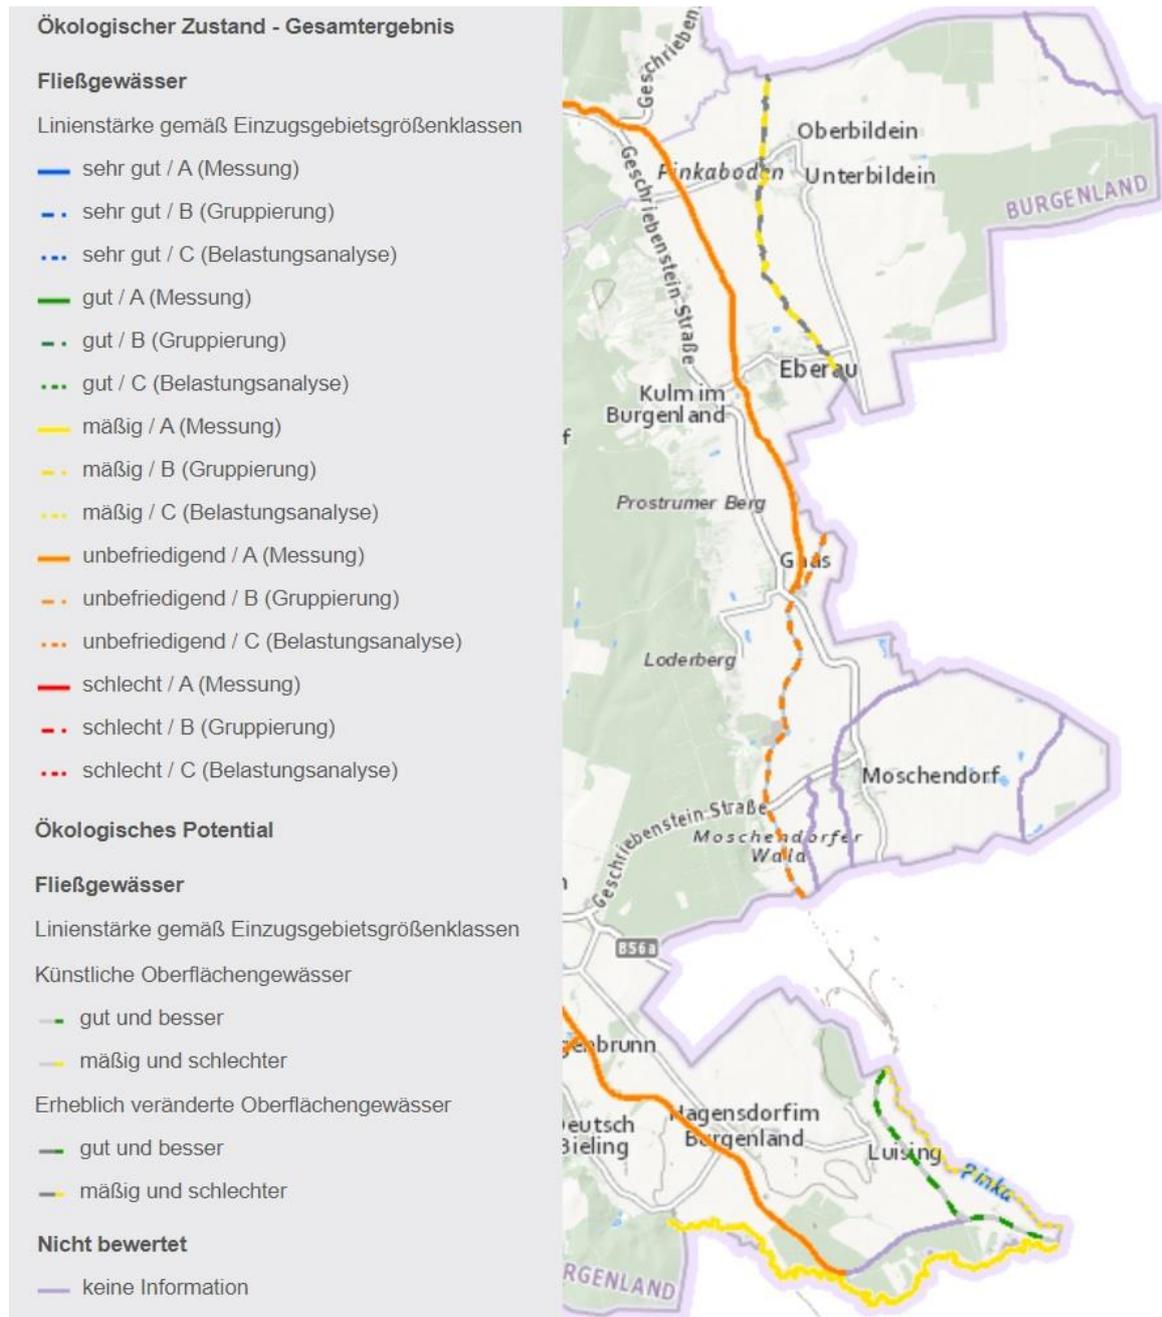
Die natürlich ausgewiesenen Strecken weisen in Woppendorf einen mäßigen Zustand, in der Burger Schlucht einen guten, in Gaas/Moschendorf einen unbefriedigenden und in Luising einen mäßigen Zustand auf. Das Risiko der Zielverfehlung wird oberhalb von der Burger Schlucht (bis Kotezicken) als möglich bzw. als nicht vorhanden (Schluchtenstrecke) eingestuft. Die Strecken von Deutsch Schützen flussab, bis Moschendorf unterliegen einem sicheren Risiko der Zielverfehlung und die Strecke von Luising einem möglichen Risiko.

Abbildung 32: Ökologischer Zustand bzw. Potential der Pinka im Projektgebiet von Oberbildein bis Luising (maps.wisa.bml.gv.at)

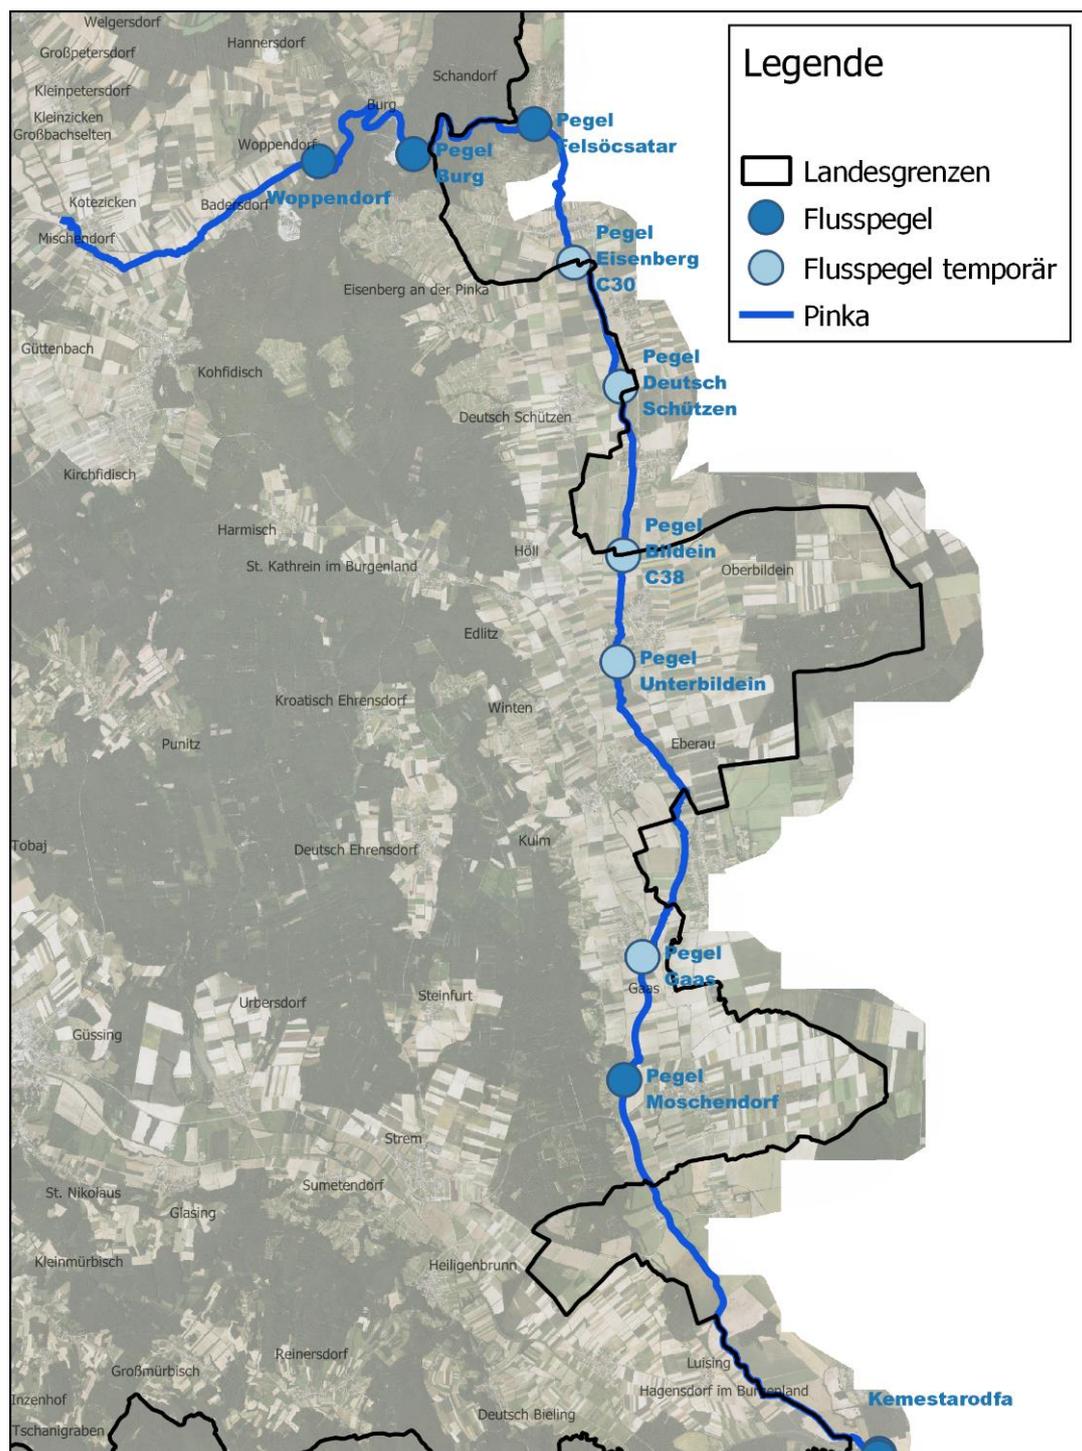
Abbildung 33: Stationäre und temporäre Messpegel entlang der Pinka

Abbildung 33 zeigt die Verortung der fixen und temporären Flusspegel, die für das Projekt zur Verfügung standen.

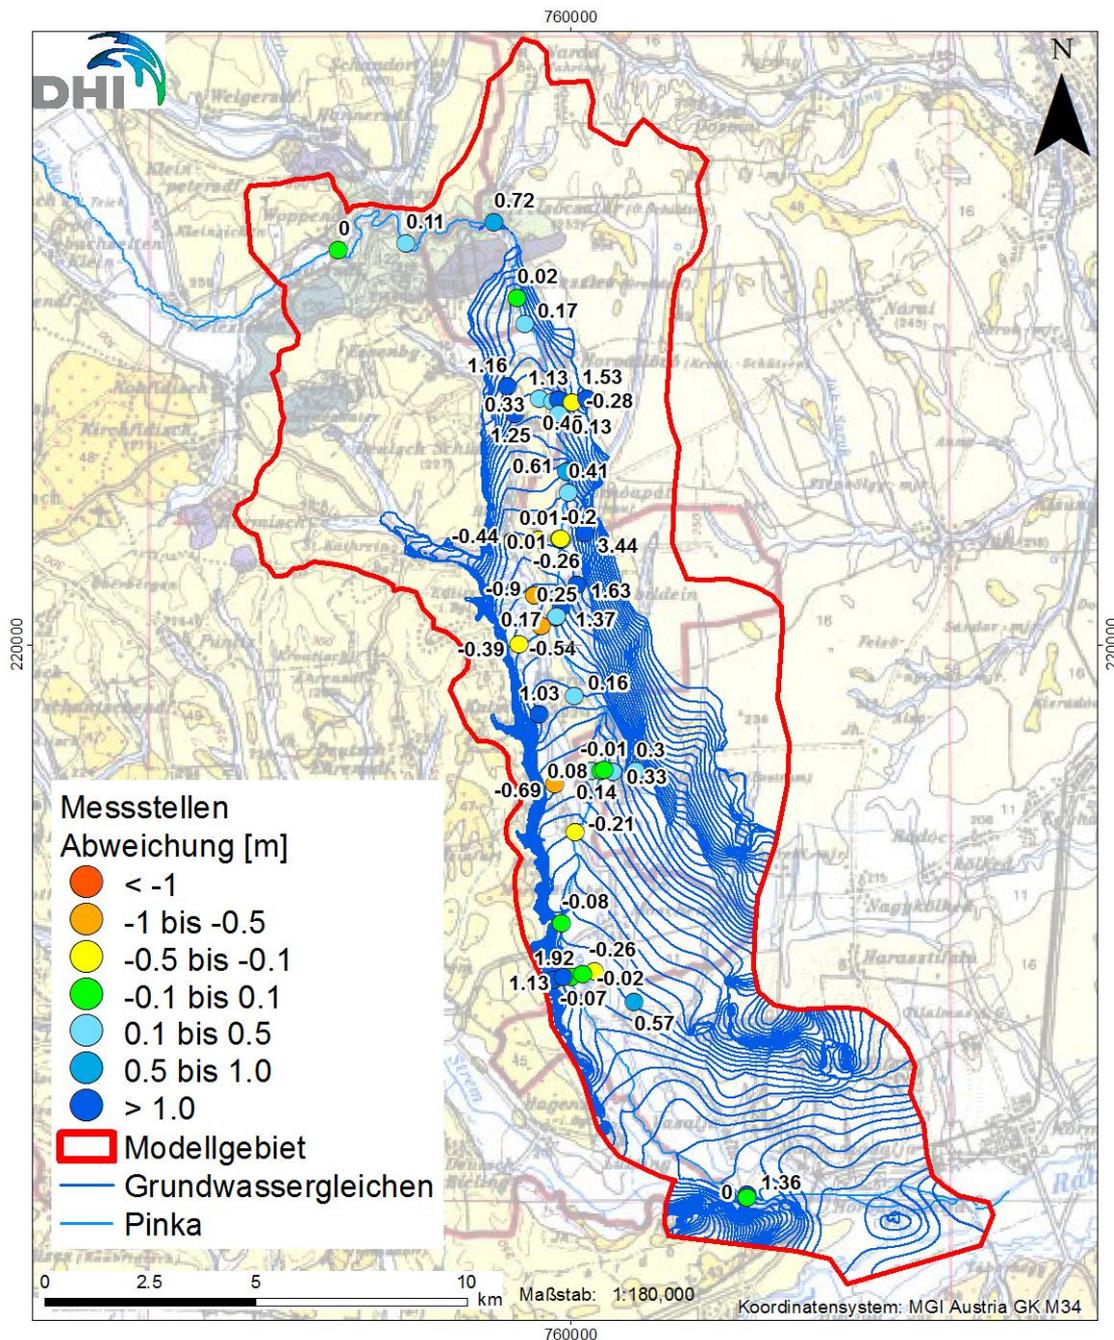
Abbildung 34: Stationäres Modellergebnis für das gesamte Modellgebiet

Bei der stationären Kalibrierung wurde eine gute Abbildung der pinkanahen Grundwassermessstellen priorisiert. Deren Abweichungen bewegt sich überwiegend im Zentimeterbereich (grün markiert in Abbildung 3-1) und weisen somit eine gute Abbildung des gewässernahen Grundwassergradienten auf, welcher für die Berechnung der Gewässeraustauschraten vorrangig von Bedeutung sind. Die flächig berechneten Grundwassergleichen sowie die punktuellen Modellergebnisse der einzelnen Grundwassermessstellen finden sich in der folgenden Abbildung:

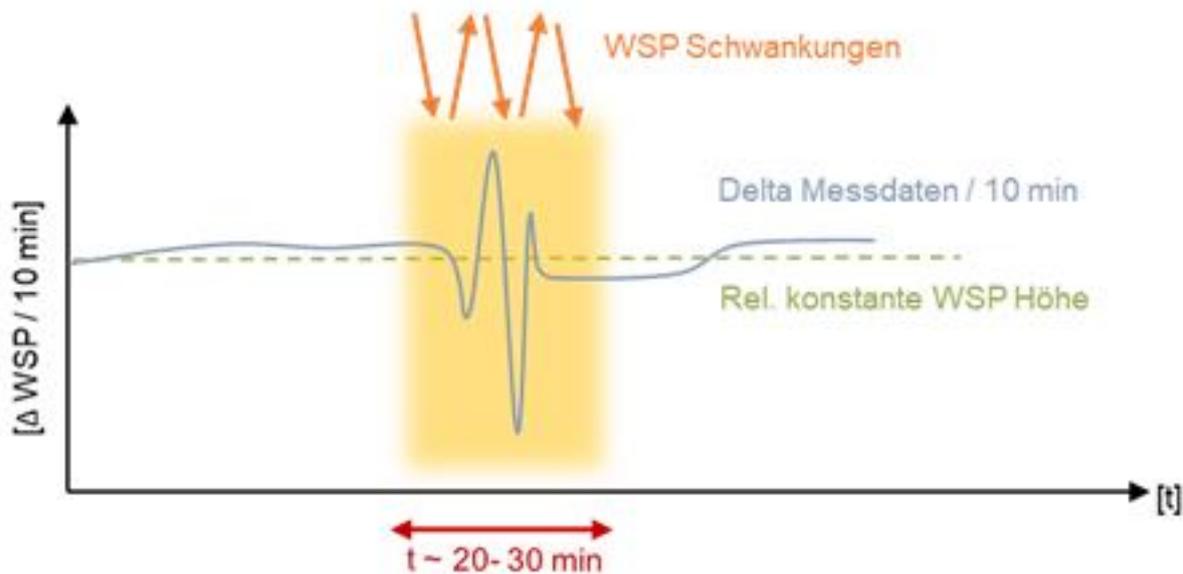
Abbildung 35: Systemskizze Schwall und Sunk

vor. Die **Abbildung 35** zeigt ein typischer Schwall und Sunk Abfolge an der Pinka. Der Wasserstand ändert sich mehrmals innerhalb kurzer Zeit. Diese Abfolge tritt vor allem in den Wintermonaten auf und in den Sommermonaten bei Niederwasser. Der Schwallbetrieb tritt an der Pinka nicht nur lokal auf, sondern wirkt auf Grund der vielen Wasserkraftanlagen über die gesamten freien Fließstrecken. In Summe bedeuten die Wasserkraftwerke einen massiven Einfluss auf das natürliche Abflussverhalten. Aktuell werden die rechtlichen bzw. wasserfachlich erforderlichen Vorgaben nicht eingehalten, zumal ein Sunk-Schwallbetrieb demnach weitgehend untersagt ist.

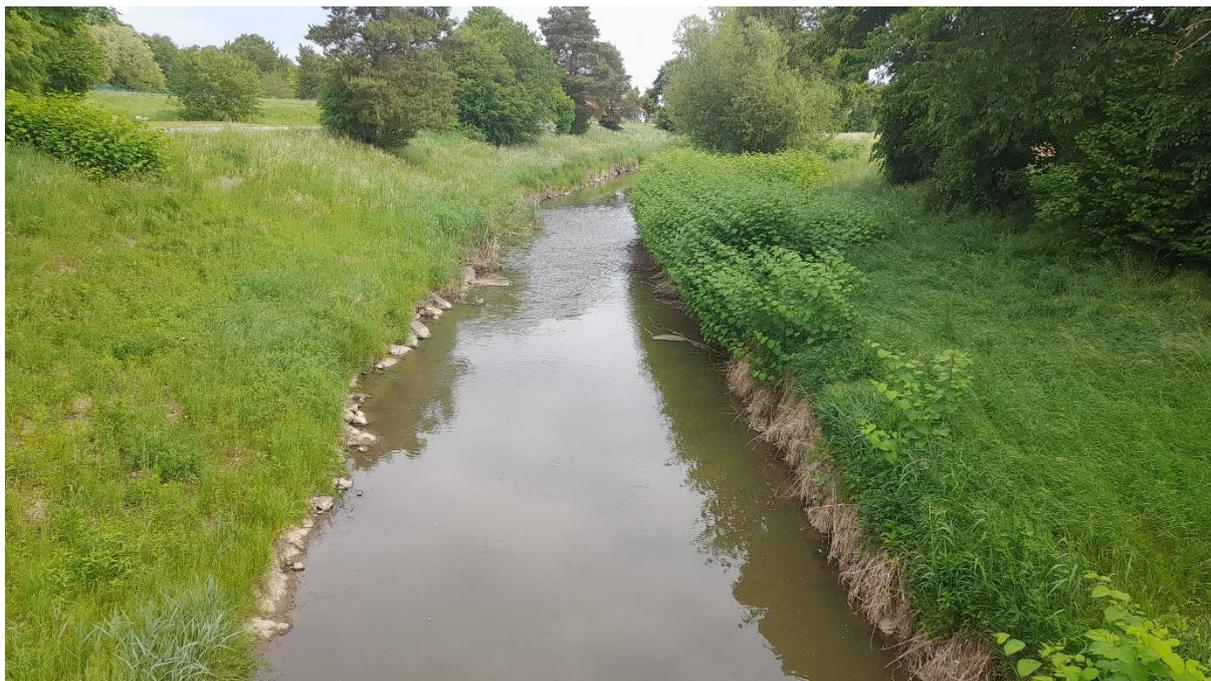
Abbildung 41: Charakteristisches Abflussprofil der Pinka mit gewässerökologischen Defiziten bei Niederwasser

- Vergrößerung des Abflussprofils
- Erhöhung der Variabilität (Tiefe, Breite und Geschwindigkeit)
- Wiederherstellung eines heterogenen und naturnahen Gewässerbettes
- Rückbau der Ufersicherung
- Wiederanbindung alter Gewässerläufe
- Förderung von Auenschutzstreifen (Ökostreifen)
- Sohlhebung durch Aufweitung
- Feuchtlebensräume im Umland
- Verbesserung der Fließretention
- Reintegration ehemaliger Überflutungsräume in das gegenwärtige Abflussgeschehen
- Wiederherstellung standortstypischer Vegetationsstrukturen
