WeCon: határon átnyúló kezdeményezés a természeti értékek megőrzéséért a Rába vízgyűjtőterületén

Szentirmai István
Őrségi Nemzeti Park Igazgatóság

A projekt célja

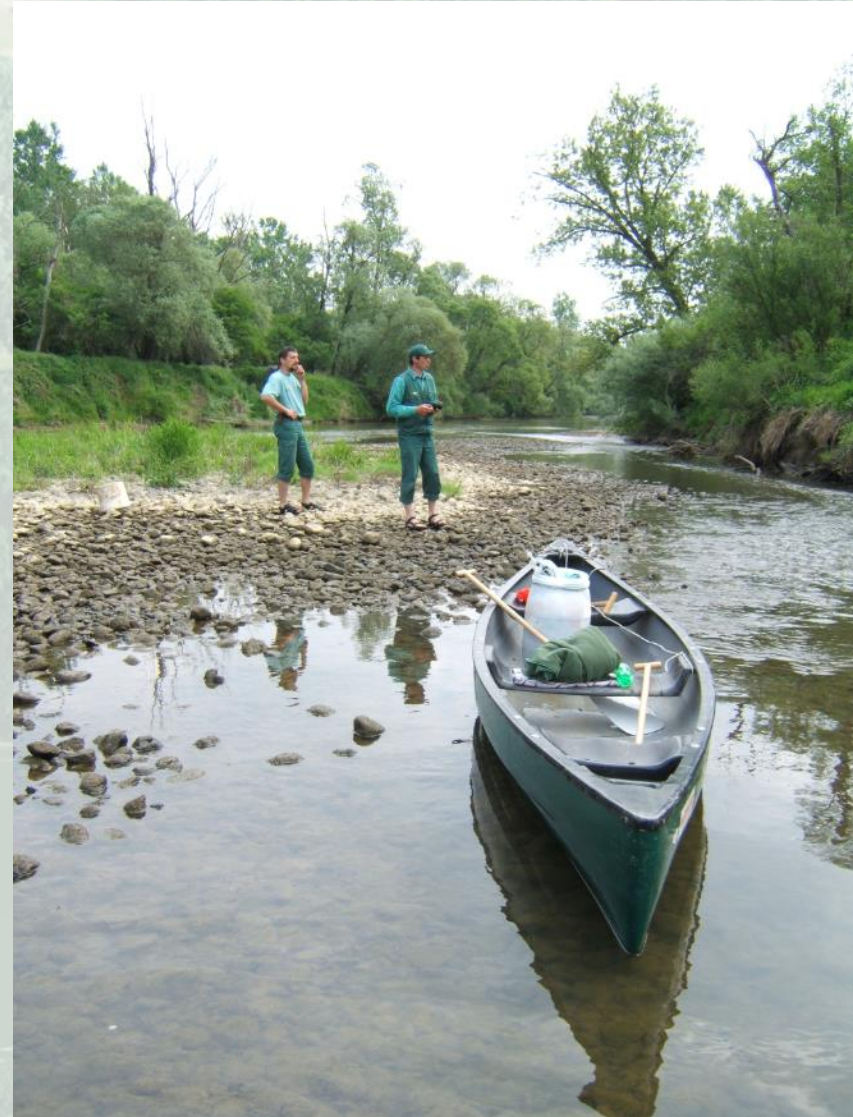
Élőhelytérképezés, növényfelmérés

- ✓ 10 közösségi jelentőségű élőhelytípus
- ✓ 10 000 ha-on

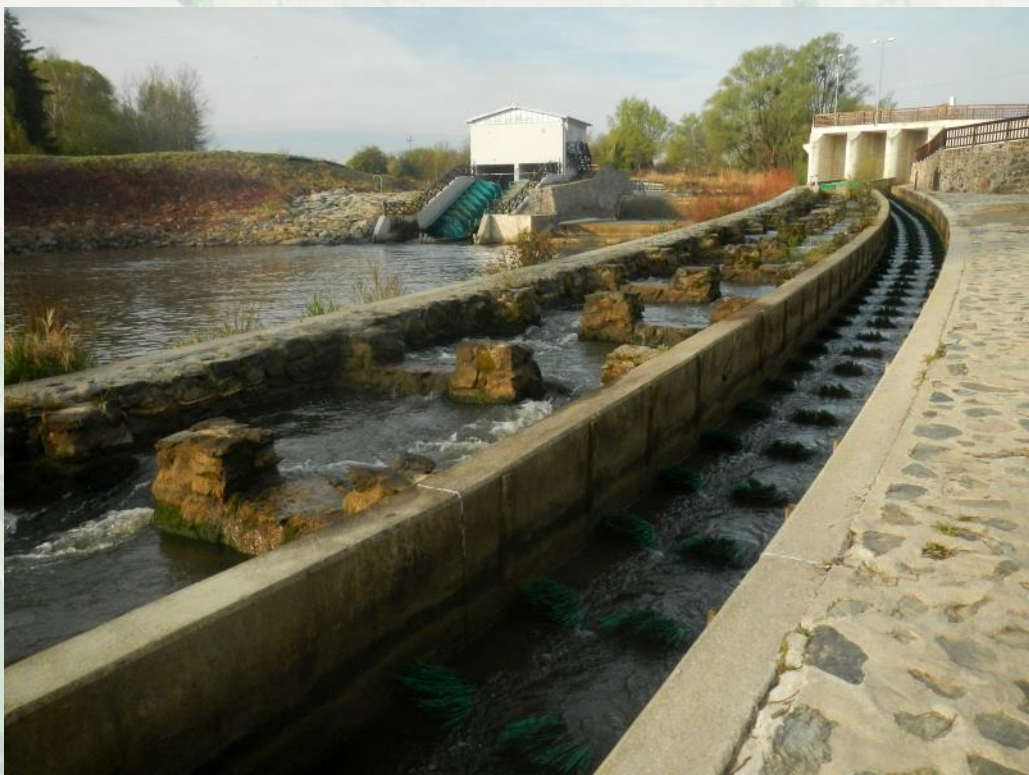
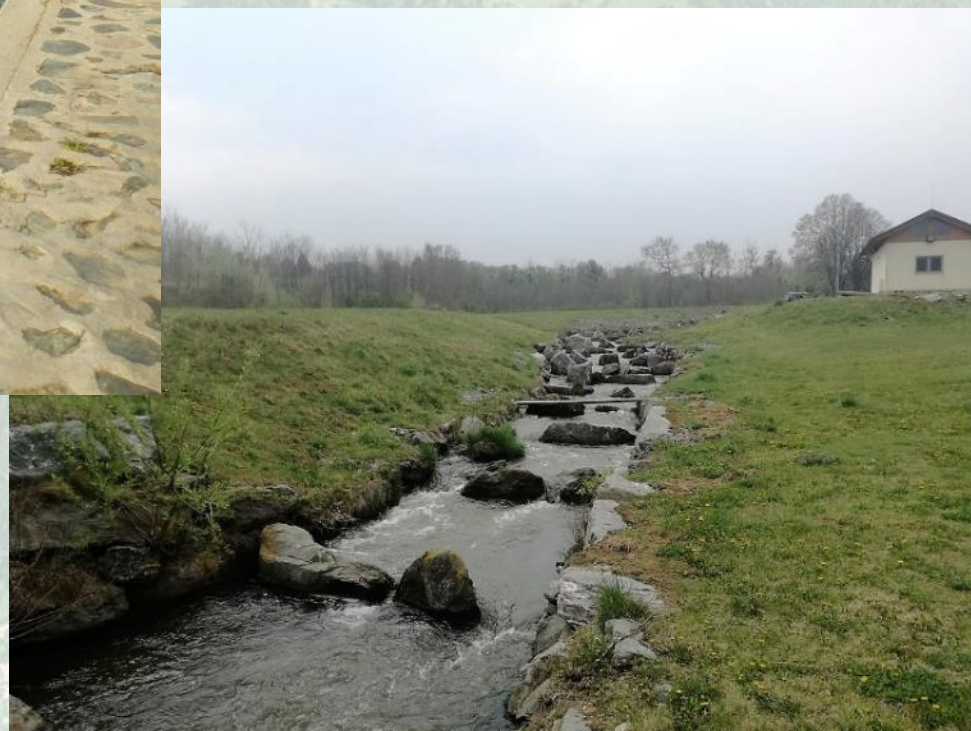
- Pinka: Felsőcsatár
- Rába: Szentgotthárd, Ikervár

Hallépcsők hatékonysága

- Szentgotthárdi hallépcső
- 200 hal jelölése
- 8 márna, 6 domolykó és 1 bodorka detektálva
